# La termografia **IR NEC** per il restauro

Un caso applicativo su un'edificio di pregio in provincia di Bergamo

L'edificio oggetto delle indagini, il Palazzo Comunale di Clusone (BG), è un edificio basso, di 2 piani che si attesta sulla piazza principale del paese.

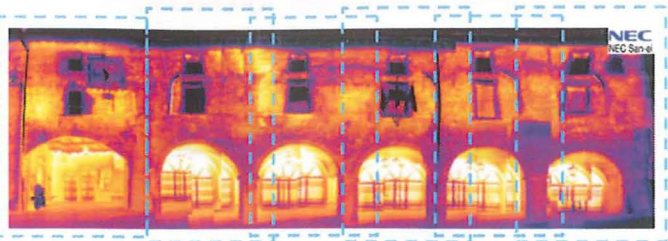
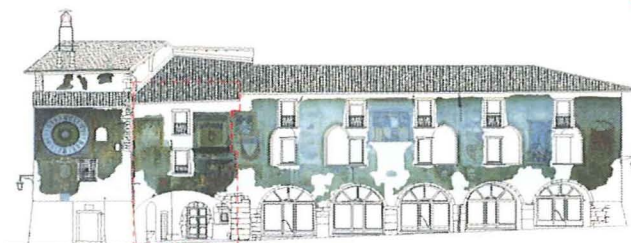
I prospetti indagati, e nello specifico il prospetto principale, dall'analisi termografica, evidenzia in maniera palese almeno tre distinte fasi costruttive della fabbrica; la porzione della torre dell'orologio, con tessitura mista, a conci grossi, la porzione interessata dai lavori di restauro, la prima campata, in pietra con conci regolari e di grosse dimensioni, e il resto del fabbricato con tessitura mista ma abbastanza regolare.

Non vi sono infiltrazioni o perdite localizzate, ma è da segnalare un evidente ponte termico in corrispondenza dei pluviali stessi.

Sui prospetti, in corrispondenza dei pluviali incassati, si osserva la comparsa di sali per effetto proprio della formazione di condensazione superficiale in questa zona.

Nella prima campata, come già sottolineato, appare molto evidente il cambio di tessitura muraria, corrispondente presumibilmente a due differenti fasi costruttive.
