INDAGINI DIAGNOSTICHE INTEGRATE EX POST PER IL MONITORAGGIO DI INTERVENTI DI RESTAURO ARCHITETTONICO

IL CASO DELLE COPERTURE LIGNEE DI PALAZZO DA VARANO A CAMERINO (MC)

di Vittorio Ceradini e Alessia Bianco

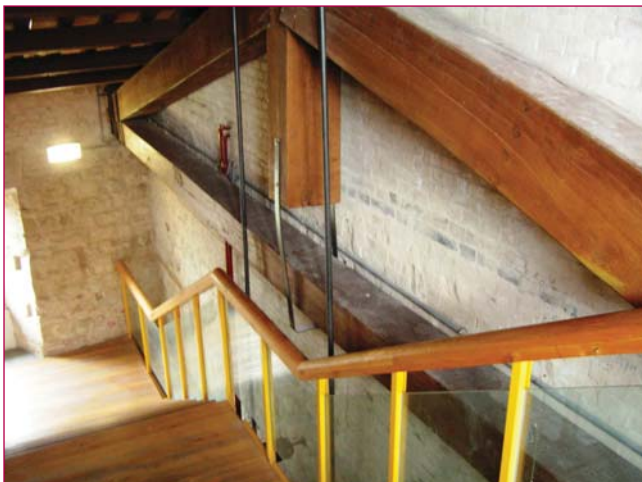
Figura 3 - Una capriata in rovere.

buone proprietà meccaniche e di durezza, in relazione al suo peso di volume (2). Ad alcuni anni dalla realizzazione dell'intervento, nel corso dei quali le opere avevano mostrato adeguatezza e i materiali coerenza comportamentale, si è manifestata, in assenza di straordinarie cause perturbatrici esterne, come può essere il sisma, una fessurazione atipica di una catena lignea di capriata, in corrispondenza di un nodo catena-puntone e la presenza di un blando attacco xilofage a carico di alcuni arcarecci, in corrispondenza dell'appoggio al muro; di qui l'opportunità di realizzare una campagna investigativa in situ, atta a eseguire una validazione d'insieme e a verificare lo stato conservativo locale; la circostanza ha costituito anche un'occasione di riflessione, su dati numerici qualitativi e qualitativi, dell'adeguatezza della scelta del rovere, rispetto ad essenze più ordinarie, quali ad esempio il castagno.

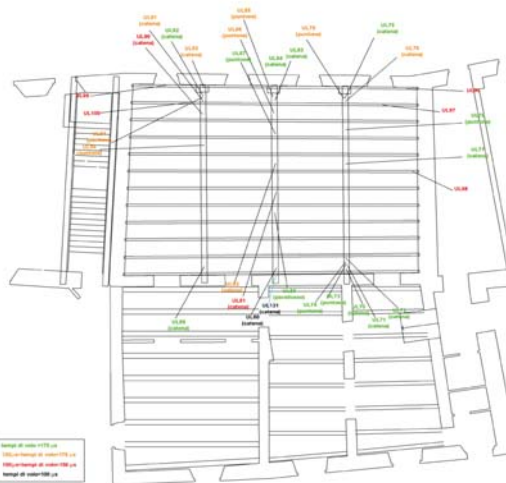
Figura 5 - Localizzazione indagini ultrasoniche (UL) e penetrometriche (RE), pianta.

La capacità di ottenere con questa tecnologia le risultanze quantitative contestualmente alla prova, ha potuto suggerire in tempo reale la presenza di problemi non riscontrabili all'ispezione visiva e di anomalie su cui programmare un approfondimento conoscitivo locale di dettaglio (fig. 5). La campagna ultrasonica, relativa ai puntoni e alle catene in castagno ha evidenziato valori prossimi a quelli caratteristici delle essenze strutturali dure ($150\mu s < \text{tempi di volo} < 205\mu s$); di contro gli elementi in rovere hanno evidenziato non solo valori di tempi di volo generalmente bassi (tempo di volo medio = $125\mu s$), ma fortemente variabili da punto a punto dello stesso elemento, anche in posizioni piuttosto prossime ($75\mu s < \text{tempo di volo} < 175\mu s$), fornendo così indicazione di un'anisotropia comportamentale del rovere significativamente più incidente del castagno, sebbene la morfologia sembri suggerire un'opposta caratterizzazione. Tali evidenze appaiono ancor più evidenti se si tiene conto che si tratta di capriate di basso livello di vetustà e attacco xilofage solo episodico.

La seconda fase del protocollo diagnostico ha visto pertanto l'esecuzione di 8 prove penetrometriche; 6 sono state localizzate presso i punti, ove peggiori erano le prestazioni dei tempi di volo degli elementi in rovere (tempo di volo $< 75\mu s$) e due in punti caratterizzati da tempi di volo ordinari (tempo di volo $> 175\mu s$), di cui 1 su catena in legno e 1 su catena in castagno, così da disporre di elementi di raffronto nell'analisi qualitativa dell'andamento dei profili resistografici. La prova, sebbene non suscettibile di generalizzazione per il carattere propriamente locale della prova, tuttavia ha dato conferma di una variabilità comportamentale dell'essenza di

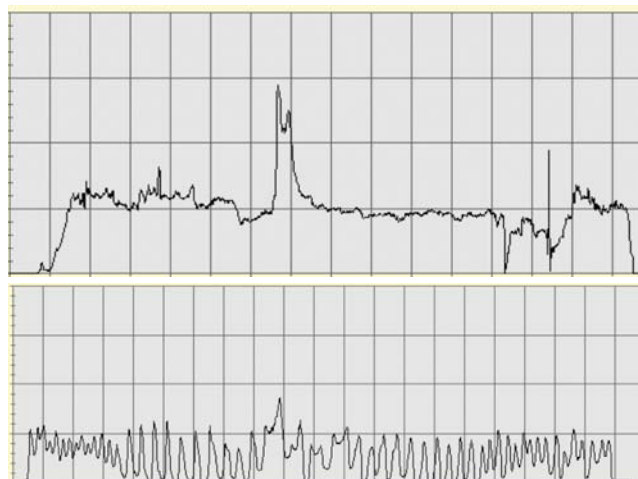
Figura 6 - Profilo resistografico di arcareccio in castagno (sopra) e di puntone in rovere (sotto).

rovere (fig. 6 sopra), che la pone in condizioni di affidabilità minore rispetto ad altre essenze, tra cui il castagno stesso (fig. 6 sotto).

La possibilità di integrazione delle risultanze ultrasoniche con quelle resistografiche non solo ha permesso di dare validazione al protocollo diagnostico programmato, ma anche di confermare l'anomalia comportamentale del rovere a raffronto con il castagno, che già le sole indagini ultrasoniche avevano paventato.

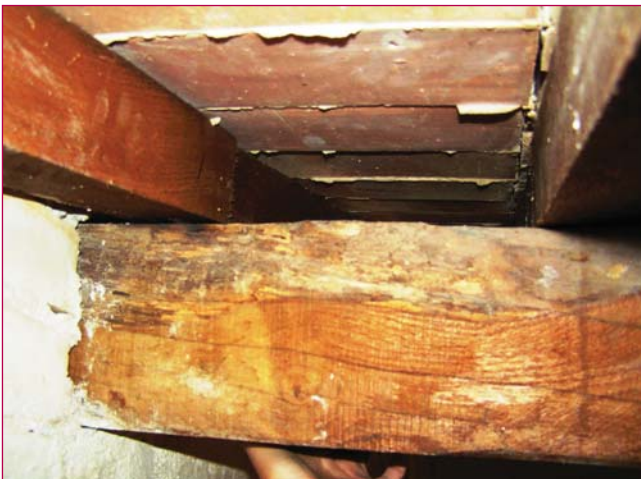
Di qui l'evidenza di una variabilità comportamentale del legno di rovere, sia in termini strettamente materici, come evidenziato dalle indagini ultrasoniche, che comportamentali, come appurato, seppure in termini solo qualitativi, tramite le prove penetrometriche, anche alla luce della presenza di un blando attacco biotico (4), consistente in marciume, sebbene di entità notevole, e in un'aggressione xilofage, che all'ispezione visiva, appare avere compromesso solo gli strati corticali, evidentemente più esposti a detto rischio e ricchi di nutrienti, anche se la mancanza di rosime indirizza a ipotizzare che l'attacco fosse terminato o inibito, al momento dell'esecuzione dell'investigazione ispettiva (fig. 7). Le risultanze strumentali integrate, di cui sopra, anche qui hanno dato completezza della circostanza per cui il legno di rovere appare meno durevole, rispetto al castagno, anche nei confronti del rischio biotico fortificando l'ipotesi di una inadeguata affidabilità prestazionale di questa essenza, nel caso di specie.

Figura 7 - Trave interessata da lieve attacco biotico.
