IL RILIEVO DEL PONTE NORMANNO DI SERRAVALLE

di Fulvio Bernardini

UN PONTE NORMANNO CHE VERSA IN STATO DI TOTALE ABBANDONO NEL CONTESTO UNICO DELLE FORRE LAVICHE AI PIEDI DELL'ETNA. UN TOPOGRAFO CHE, NONOSTANTE ALCUNE DIFFICOLTÀ LOGISTICHE NE EFFETTUA IL RILIEVO.

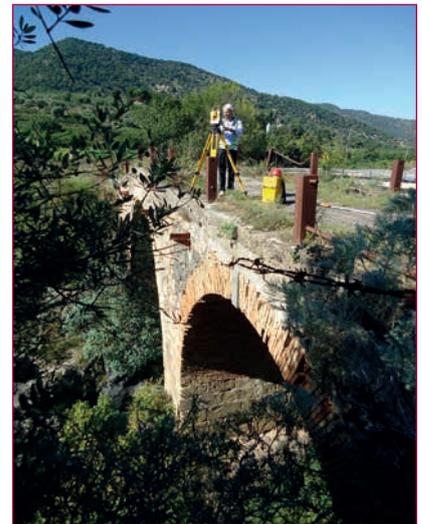
Tony Travagliante posiziona una stazione totale per svolgere un rilievo utile per il restauro di un ponte normanno in Sicilia. Il ponte si trova su un terreno accidentato ed è coperto dalla vegetazione.

rilievo usando una stazione totale Trimble 5605 equipaggiata con una Control Unit Trimble-Geodimeter e un misuratore laser. Nonostante il laser scanner rappresentasse la soluzione ideale per questo tipo di lavoro, il problema della densa vegetazione avrebbe imposto un duro lavoro di post-elaborazione e modellazione dei dati acquisiti. Al fine di soddisfare i requisiti in termini di budget e tempi di consegna, dunque, Travagliante decise di ricorrere alla stazione totale.

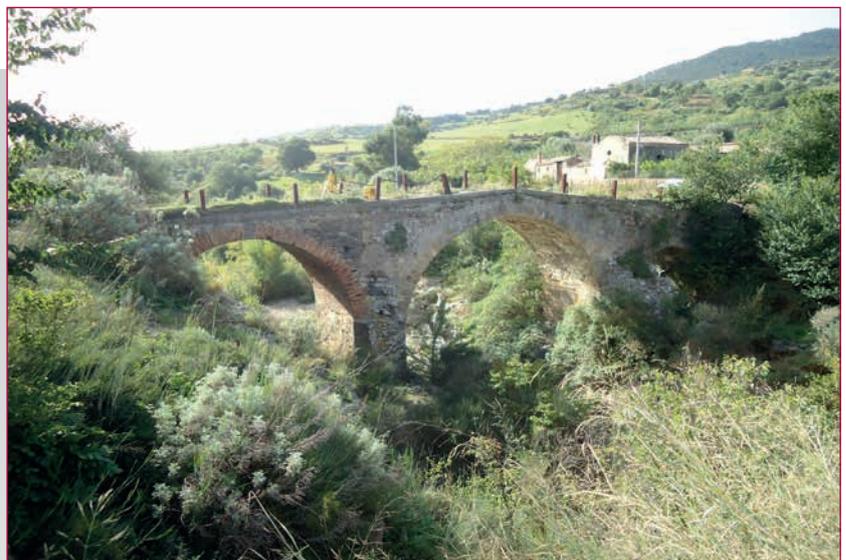
I punti più difficili da raccogliere erano quelli sulle fiancate, sulle spalle e gli archi del ponte e sul terreno sottostante.

I punti più ostici si sono rivelati quelli in corrispondenza della fiancata del ponte ed, ovviamente, sul terreno sottostante. Oltre all'impossibilità di raggiungerli fisicamente, poi, si aggiungeva il problema della ve-

getazione: la floridezza delle piante ricopriva gran parte del terreno, lasciando in vista solo pochi punti. Muovendosi da una stazione all'altra col lo strumento, Travagliante è stato in grado di raccogliere una serie di punti che seguivano la forma, gli archi e le spalle del ponte, battendo anche il terreno e gli spuntoni di roccia. Per raccogliere le informazioni a terra senza dover spostarsi sul difficoltoso terreno, Travagliante ha sfruttato la misurazione Direct Reflex della trimble 5605 puntando direttamente al terreno.

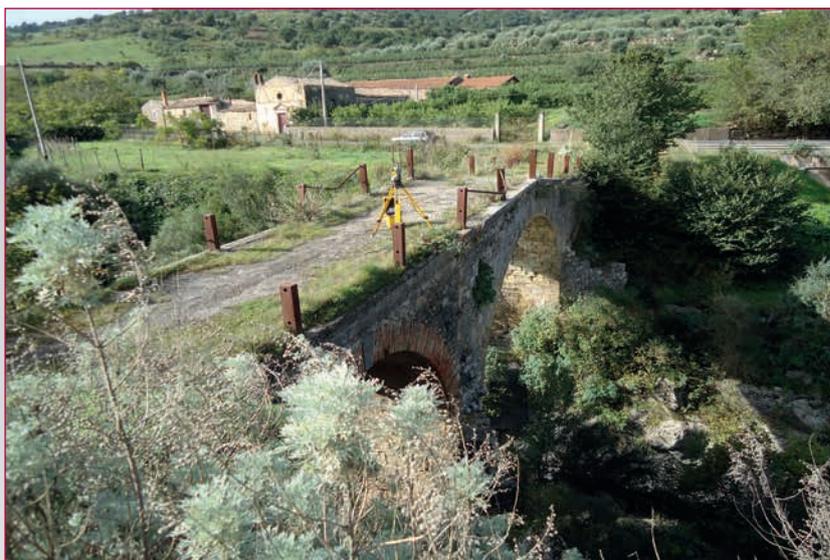
Travagliante e il suo assistente hanno usato una stazione totale per stabilire una rete locale composta da cinque punti di controllo attorno al perimetro del sito, fissando chiodi miniati sul camminamento del ponte normanno.

Giunti sul posto, Travagliante ed il suo assistente hanno materializzato cinque capisaldi che seguivano il perimetro dell'area in oggetto. Per far ciò hanno impiegato un prisma e due treppiedi (uno per lo strumento ed uno per il prisma) posizionando i chiodi miniati sul camminamento del ponte normanno e nel parapetto e nell'asfalto del ponte adiacente. I chiodi sarebbero serviti per eseguire altre intersezioni inverse ed evitare inutili stazioni fisse che, data la conformazione del sito, avrebbero imposto angoli di visuale troppo ridotti.
