Studio del microclima nel Patriarcato di

Pec-Peje in Kosovo

di Carlo Cacace

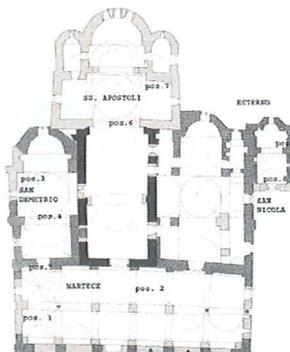
Posizione dei sensori nel Patriarcato	
Zona Narcece	
Pos.1	Sensore di Temp sulla muratura t=1 a 50 cm dal pavimento
	Sensore di Temp sulla muratura t=2 a 2 m dal pavimento
	Sensore di Temp sulla muratura t=3 a 3 m dal pavimento
	Sensore di Temp e U _{rel} t11 -u111 a 50 cm dal pavimento
	Sensore di Temp e U _{rel} t12 -u112 a 3 m dal pavimento
Pos.2	Sensore di Temp e U _{rel} t13 -u113 a 5 m dal pavimento
Zona San Demetrio	
Pos.3	Sensore di Temp sulla muratura t=4 a 50 cm dal pavimento
	Sensore di Temp sulla muratura t=5 a 2 m dal pavimento
	Sensore di Temp sulla muratura t=6 a 3 m dal pavimento
	Sensore di Temp e U _{rel} t14 -u114 a 50 cm dal pavimento
	Sensore di Temp e U _{rel} t15 -u115 a 3 m dal pavimento
Pos.4	Sensore di Temp e U _{rel} t16 -u116 a 5 m dal pavimento
Pos.5	Sensore di flusso d'aria an2 ingresso di 5 m da San Demetrio
Zona SS. Apostoli	
Pos.6	Sensore di Temp e U _{rel} t18 -u118 a 8 m dal pavimento

Pos.7	Sensore di Temp sulla muratura t=7 a 50 cm dal pavimento
	Sensore di Temp sulla muratura t=8 a 2 m dal pavimento
	Sensore di Temp e U _{rel} t16 -u116 a 50 cm dal pavimento
	Sensore di Temp e U _{rel} t17 -u117 a 2 m dal pavimento
Zona San Nicola	
Pos.8	Sensore di Temp sulla muratura interna t=9 a 1,5 m dal pavimento
	Sensore di Temp sulla muratura esterna t=10 a 1,5 m dal pavimento
	Sensore di Temp e U _{rel} in aria t19 -u119 a 1,5 m dal pavimento
	Sensore di Temp e U _{rel} in aria t20 -u120 a 1,5 m dal pavimento
Esterno	
Pos.9	Sensore di Temp e U _{rel}
	Sensore di irraggiamento solare
	Sensore di direzione del vento

Qui sopra, la disposizione dei sensori di rilevamento del microclima interno ed esterno al Patriarcato. A sinistra, particolare dei sensori di temperatura ed umidità relativa e temperatura a contatto sulla superficie installati nel Patriarcato sulla superficie affrescata (particolare della zona di San Demetrio)

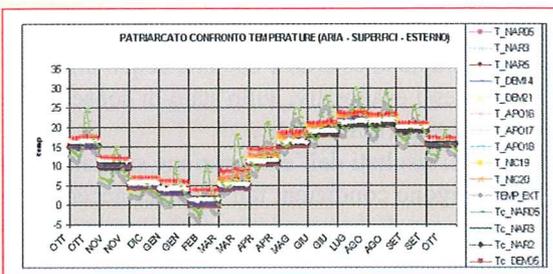
Figura 4 - Confronti degli andamenti del giorno medio tipico dei valori di temperatura dei singoli punti di misura

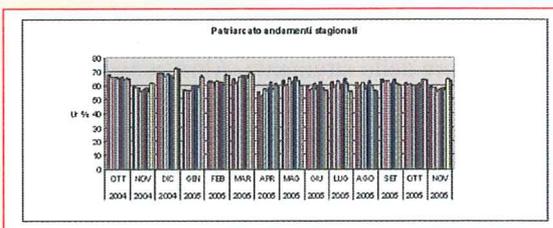
Dal confronto si ha che nei periodi tra l'autunno e l'inverno l'andamento interno della umidità relativa non viene influenzato dai cicli termici esterni. Si osserva che le zone Nartece, SS. Apostoli, e San Nicola differiscono per l'umidità relativa tra il 7 - 10% circa, ma gli andamenti giornalieri risultano

stabili. Al contrario, nel periodo che va dalla primavera alla fine dell'estate le variazioni igrometriche interne risentono del riscaldamento generale del clima esterno, con comportamenti che risultano meno stabili nelle 24 ore ed inoltre si riducono notevolmente i gradienti della umidità relativa tra le varie zone del Patriarcato.

Figura 5 - Istogramma del confronto dei valori mensili delle umidità relative dei singoli punti di misura

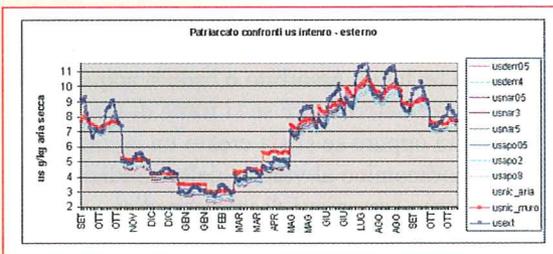
Figura 6 - Confronto degli andamenti del giorno medio tipico degli andamenti del vapore dei singoli punti di misura

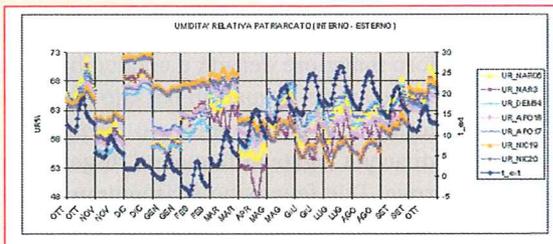
L'analisi è stata condotta ai fini dell'individuazione delle possibili cause della presenza di umidità da cui la chiesa sembrerebbe affetta. Occorre, a riguardo, usare la dovuta accortezza e l'acquisizione di dati sperimentali è stata utile a verificare se i fenomeni che hanno comportato movimenti di acqua all'interno delle strutture murarie lasciando segni visibili in superficie siano ancora in atto e a stabilirne l'origine. Sono state analizzate le relazioni che intercorrono tra le condizioni termiche e quelle igrometriche all'interno e all'esterno del Patriarcato seguendo l'evolversi nel tempo e prestando particolare attenzione ad una significativa tendenza delle variazioni della temperatura interna a seguire l'avvicendamento delle stagioni. Dall'elaborazione dei dati si è concluso che, dal punto di vista termico, il Patriarcato non può essere considerato un sistema isolato, sebbene dotato di una grande inerzia, che impedisce alle variazioni termiche giornaliere esterne di esercitare un effetto immediato e diretto sulle condizioni interne (figura 4). L'intero complesso, comunque, è influenzato dalle variazioni stagionali che si esercitano in modo più marcato nei periodi tra la primavera e l'inizio dell'autunno e si riduce nel periodo tra l'autunno e l'inverno. Allo stesso modo non possiamo dire che il Patriarcato sia un sistema chiuso, infatti un aumento della temperatura interna dovrebbe corrispondere una tendenza alla diminuzione dell'UR (figura 5), che come si nota non è così determinante. Il tasso di umidità relativa oscilla mediamente tra il 55 - 75% e questo è il segnale di variazioni del contenuto di vapore nell'ambiente interno (figura 6). Si ha un andamento piuttosto simile delle umidità specifiche interne e dell'esterno nel periodo maggio - ottobre che denuncia l'influenza delle condizioni igrometriche esterne sull'interno. Tale influenza si esplica attraverso scambi di vapore. Si è dimostrato come l'influenza termica esterna si eserciti diversamente nei periodi stagionali segnalati, tale fenomenologia si riscontra più chiaramente nella (figura 7), in cui vengono confrontati su scale differenti gli andamenti della umidità relativa interna al Patriarcato con la temperatura esterna.

Figura 7 - Confronto su scale diverse dell'andamento del giorno medio tipico della temperatura esterna e delle umidità relative dell'interno, dei singoli punti di misura

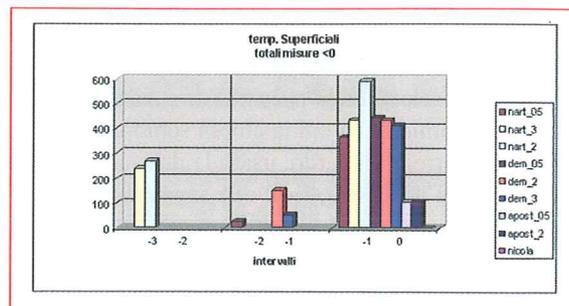
Dai risultati dell'elaborazione sui dati rilevati non emergono condizioni tali da poter accertare la presenza di fenomeni rilevanti di evaporazione in riferimento alla umidità relativa registrata nelle zone sia in prossimità della parete che a distanza da essa, assumendo mediamente lo stesso valore con differenze positive e negative che raramente raggiungono il 3-4% e che rappresentano anche l'errore dello strumento. Altre considerazioni possono essere fatte sulla base dell'osservazione diretta dei danni causati dall'umidità all'interno della chiesa. La presenza di macchie e aloni di colore diverso, di sollevamenti della pellicola pittorica, fenomeni evidenti sulle superfici interne: l'evidenza di tali danni risulta presente non solo in corrispondenza della porzione nella parte di essa a contatto con il terrapieno ma anche in zone più alte; questo è sintomo del fatto che la muratura ha in qualche modo assorbito e ceduto acqua nel tempo. Occorre determinare se si tratta di fenomeni ancora in atto oppure se si sia creato un equilibrio termodinamico al variare delle condizioni al contorno (creazioni di intercapedini, impermeabilizzazioni, rifacimento dei pluviali, del tetto). Da una preliminare indagine visiva si segnala la presenza sulle superfici affrescate di macchie più scure e più chiare che sembrano ricalcare la forma degli strati sottostanti, evidentemente più fredde per la loro maggiore densità e conducibilità ed in corrispondenza delle quali in passato si è avuta, forse, formazione di condensa e/o formazioni di gocce di acqua legate ai fenomeni di gelività più che altrove. Tale fenomeno è riscontrato in modo prevalente nelle zone del Nartece di San Demetrio e dei SS. Apostoli; i dati registrati, infatti, (figura 8) mostrano che le superfici hanno raggiunto diverse volte valori sotto lo zero: ovviamente questo fenomeno è rischioso perché l'aumento di volume

Figura 8 - Frequenza dei fenomeni di gelività interna al Patriarcato

dell'eventuale acqua presente negli strati superficiali può provocare stress fisici.

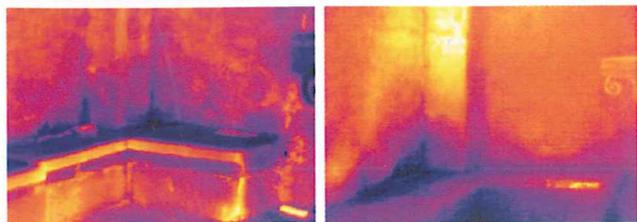
Conferma di quanto detto nell'elaborazione dei dati, si è avuta dal confronto delle riprese effettuate a settembre 2004 e maggio 2005 proprio con il supporto della termovisione, osserviamo come siano diminuite le zone (blu) in cui si riscontra presenza di umidità (figura 9,10).

Figura 9 (a sinistra) - Ripresa termovisiva della parete destra del narteca a settembre 2004

Figura 10 (a destra) - Ripresa termovisiva della parete destra del narteca a maggio 2005

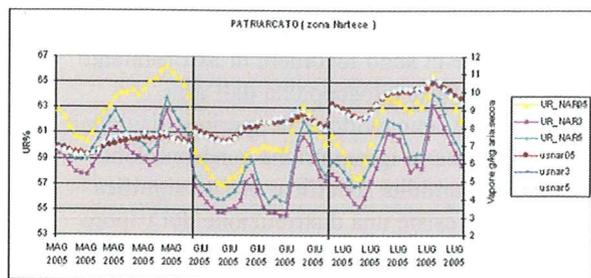
Figura 11 - Confronto degli andamenti del giorno medio tipico della zona del Nartece in cui si evidenzia un fenomeno di evaporazione nelle zone in alto della muratura

giugno, è osservabile in figura 11 come su scale diverse siano rappresentate le curve dell'umidità relativa e del vapore e che a maggio l'umidità relativa in corrispondenza della muratura nella parte bassa a 50 cm tende ad avere un andamento crescente di un 4-5%, mentre le due zone sia quella a 3 metri in prossimità della parete che quella di riferimento in aria nel Nartece presentano una diminuzione del 6-8% oraria. Esaminando il solo mese di maggio osserviamo come il vapore abbia un incremento, mentre come abbiamo visto nella zona alta vicino alla parete (quota 3m) e nel centro dell'ambiente (quota 5m) abbiamo un decremento della umidità relativa. Riprendendo quanto detto precedentemente ne segue che una diminuzione locale di umidità relativa accompagnata da un aumento di vapore, è correlabile con fenomeni di evaporazione.
