# LA FONTANA DELLA PIAZZA DI CASTEL GANDOLFO

PROGETTO DI SALVAGUARDIA E RECUPERO DEL VALORE ARTISTICO ORIGINARIO DELLA FONTANA BERNINIANA

di Atonino Tinè, Elisabetta Cicerchia, Mario Caporale

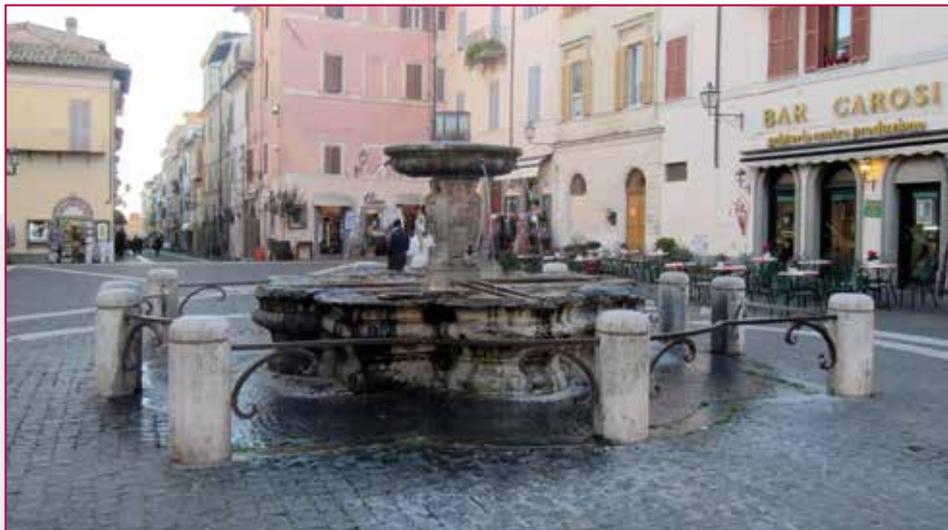
Fig. 1 - Fontana attribuita a Bernini, Piazza della libertà (Castel Gandolfo).

La fontana in realtà ha un disegno "dellaportiano" di matrice cinquecentesca, cioè una grande vasca con una morfologia mistilinea, con uno stelo centrale, una balaustra centrale con sopra una coppa da dove fuoriesce l'acqua che scende giù nella vasca con un effetto sicuramente piacevole. Si ritiene che dietro la progettazione ci sia un'idea di Carlo Maderno, poi portata a compimento subito dopo, infatti sono stati trovati dei pagamenti per la fontana, a favore di uno scalpellino, un certo Clemente Volpe nel 1630 per 110 scudi, quindi proprio nel periodo in cui si stava lavorando al Palazzo Apostolico.

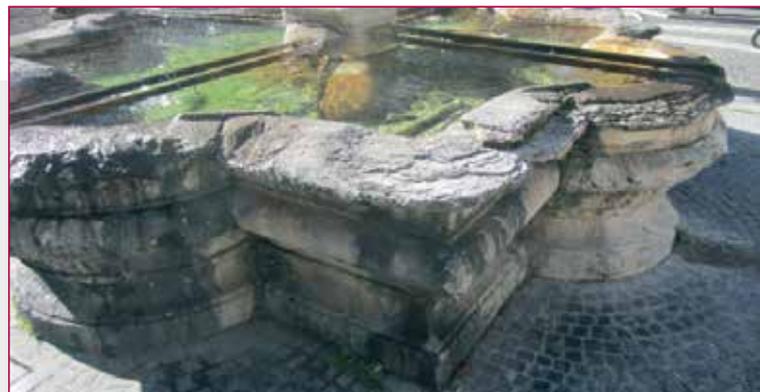
Fig. 3 - Dettaglio dello stato di degrado del bordo.

Il Bordo superiore della vasca principale è praticamente distrutto per oltre il 60 % nella parte superiore ed esterna. È difficile ipotizzare quale fosse il profilo originario.

- ▶ Appaiono evidenti i materiali non originali (verosimilmente malte cementizie) posti in opera nei precedenti interventi di manutenzione di cui, comunque, non si ha traccia
- ▶ La discontinuità con il materiale sottostante "facilita" la lettura del degrado attuale
- ▶ la quota in alzata che dovrebbe essere superiore di 3 - 5 mm alla quota della staffa di ancoraggio fra l'elemento angolare e l'elemento circolare.
- ▶ Il residuo di profilo leggibile può indicare l'entità dell'oggetto dell'intero coronamento: il suo profilo potrebbe essere desunto dal confronto con altre fontane

Finché la temperatura ambientale si mantiene sopra lo "0" termico le sacche di acqua possono costituire un substrato per la formazione di flora batterica, muschi e/o licheni. Quando la temperatura scende sotto lo "0" termico queste cavità in cui si forma ghiaccio sono sottoposte a spinte di notevole pressione (per effetto dell'aumentato volume del ghiaccio) che disgregano prima e frantumano dopo il materiale stesso.

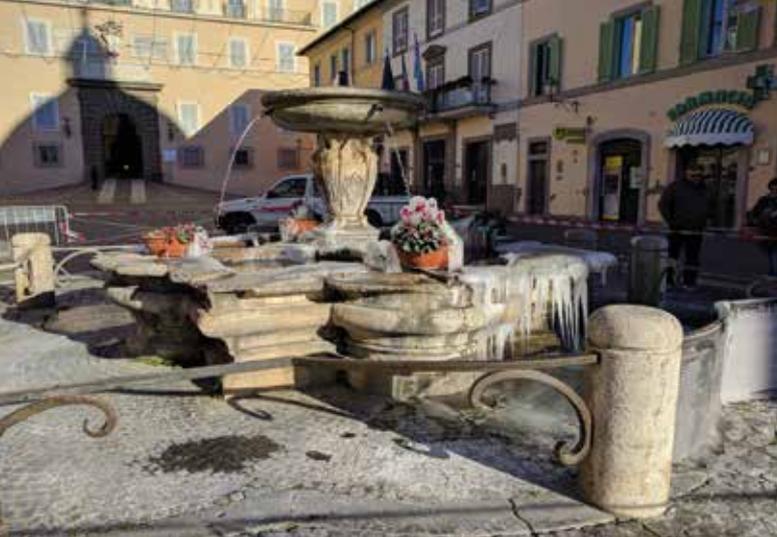
Fig. 4 - Intemperie a cui è esposta la fontana.

- ▶ L'escursione meteorologica: malgrado le condizioni ambientali siano tali da fare eleggere Castel Gandolfo a sede amena in grado di ospitare i Papi sottraendoli all'afa romana nel periodo estivo, l'escursione termica invernale porta, seppur per pochi giorni in inverno, a temperature al di sotto dello zero termico: in queste condizioni le acque che zampillano e che, magari, gocciolano per rimbalzo sui bordi della fontana, inevitabilmente congelano. Questa situazione dura pochi giorni all'anno che, però, sono sufficienti a creare una situazione distruttiva di primaria importanza. Il congelamento dell'acqua all'interno delle cavità porose del travertino, con il suo aumento di volume, esercita pressioni di entità tale da provocare la disgregazione meccanica del travertino; il successivo infiltrarsi in tali cavità di muschi e licheni peggiora ulteriormente la già grave situazione derivata dal congelamento.

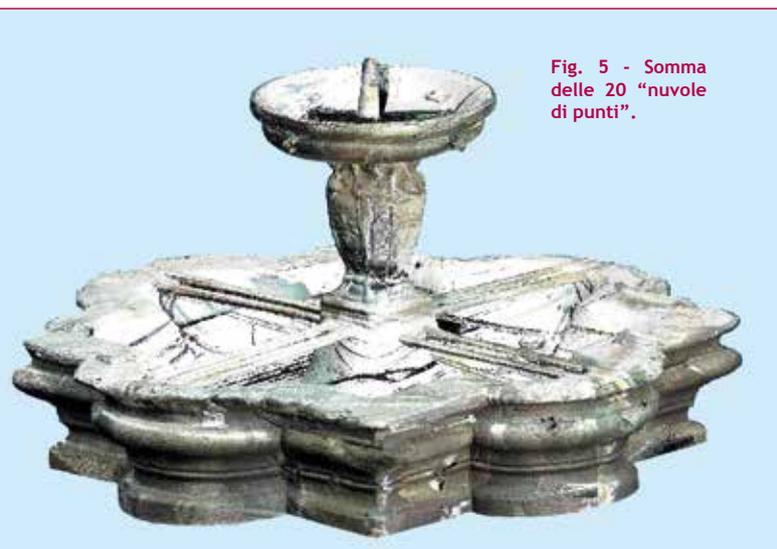
Fig. 5 - Somma delle 20 "nuvole di punti".

La metodologia di rilievo della situazione esistente prevede l'impiego del rilievo 3d per effettuare una analisi preliminare delle parti mancanti da realizzare per effettuare il reintegro al profilo originario. La restituzione della nuvola di punti in modello solido costituirà il modello digitale della situazione attuale che potrà confrontarsi con l'analogo modello "teorico" rappresentante il modello nella sua caratterizzazione originaria.

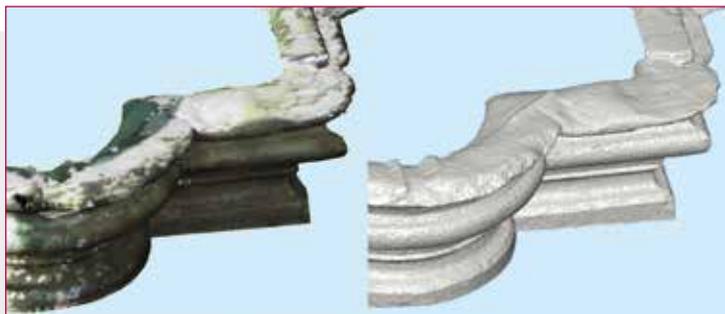
Fig. 6 - Rappresentazione spaziale della superficie rilevata con i colori propri e "neutra".

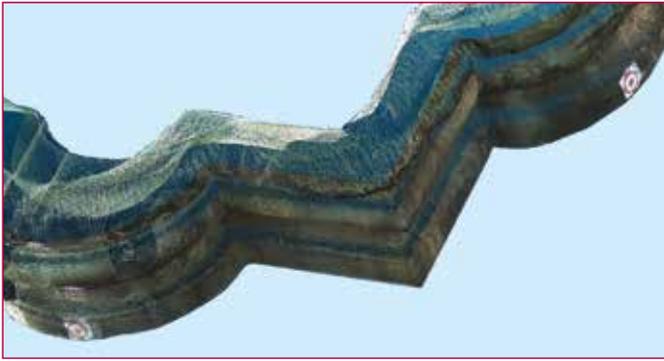
Fig. 7 - Nuvola punti da rilievo con Laser Scanner 3D.

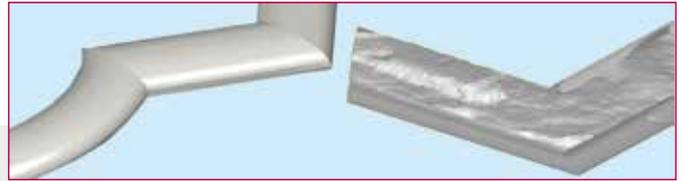
Fig. 8 - Rilievo del bordo mancante - Superficie esterna (da modello originario) e Superficie interna complementare alla superficie rilevata.

te “mancano” (in termini digitali si tratta di effettuare una sottrazione booleana). Le parti che “mancano”, che si riferiscono pertanto all’intero monumento e non solo al bordo, sono riconducibili a tre categorie di base

La riproduzione del pezzo da montare effettivamente potrà essere eseguita solo dopo aver effettuato la pulizia ed il consolidamento della parte esistente: dopo questa operazione sarà possibile, tramite un nuovo rilievo 3d limitato alle superfici interessate, avere i riferimenti certi della superficie di contatto fra pezzo nuovo ricostruito e materiale di base originario. In questa fase di ricostruzione il sistema Cad/Cam terrà in debito conto lo spessore dello strato di materiale legante che sarà frapposto fra le parti.
