STUDIO STORICO E CONSERVATIVO DEL SEPOLCRO DEI PLAUTII A TIVOLI

di Cristina Giagnacovo e Claudia Pelosi

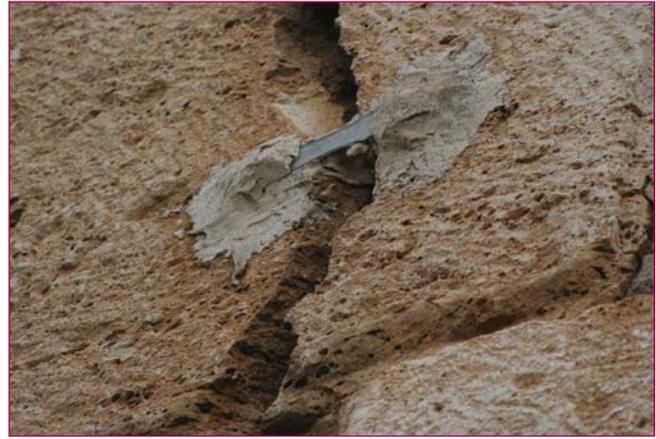
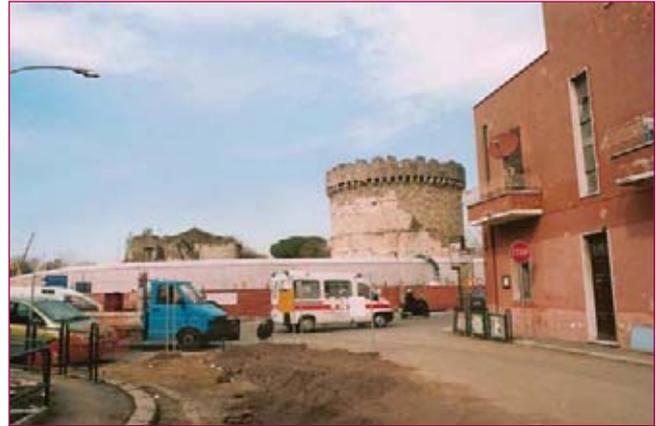
Figura 3 e 4 - Vetrino per il monitoraggio dei movimenti strutturali, probabilmente applicato durante l'intervento degli anni '80, foto del 2008.

cresciuta all'interno della camera superiore. Inoltre, furono consolidate la muratura romana e le merlature medievali (Lolli Ghetti 1985) (figura 3).

Nel 2004, infine, è stato realizzato un muro in cemento che circonda tutta l'area del complesso archeologico per contenere le esondazioni dell'Aniene, di notevole impatto paesaggistico e ambientale, con il presupposto scopo di isolare il monumento e proteggerlo (figura 4).

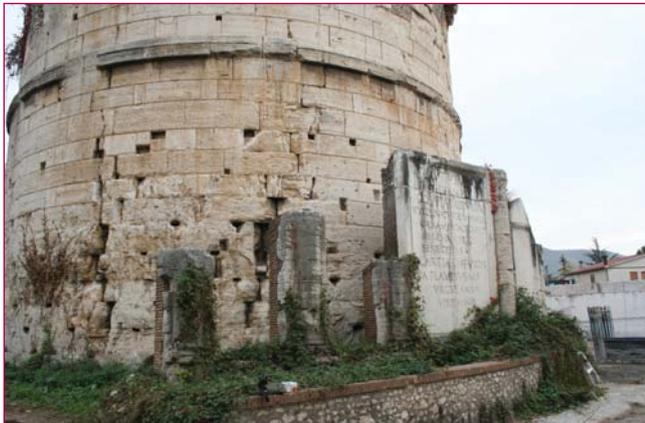
Figura 5 - Sepolcro dei Plautii, particolare con fratturazioni/fessurazioni, attacchi biologici, depositi coerenti, lato sud-ovest, foto del 2008.

Ad oggi c'è la volontà e l'obbligo di segnalare che le condizioni sono sostanzialmente invariate, se non addirittura peggiorate (figura 5). L'opera archeologica infatti è ancora attualmente inserita in un contesto paesaggistico di gran lunga lontano da quello celebrato nella storia in tanti racconti di viaggio: opifici attivi ed abbandonati, vecchie cartiere, abitazioni, strade ad alto traffico hanno sostituito un paesaggio agreste occupato originariamente da una ricca e verde vegetazione (Usicco 1998) e i rari residui superstiti sono oltremodo alterati dall'azione incessante delle discariche abusive. Inoltre, la zona del Mausoleo dei Plautii e di Ponte Lucano è caratterizzata da un paesaggio in cui prevale l'azione morfologica del fiume Aniene che trasporta detriti ghiaiosi e travertinosi fino a valle, dove il fiume rallenta il suo corso. Nel passato e nel presente le vicende

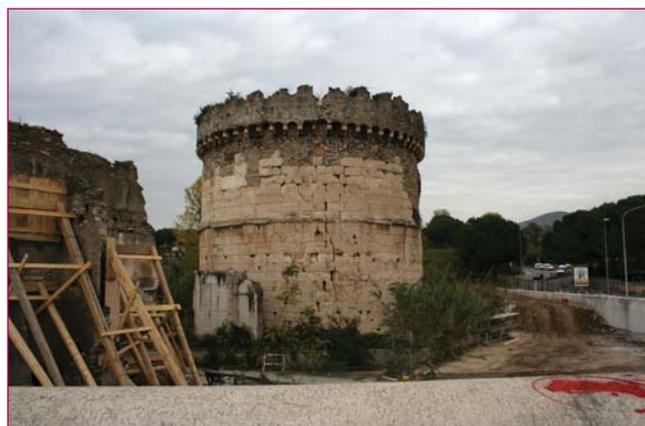
Figura 6 - Sepolcro dei Plautii visto dall'alto del muro, foto del 2008.

dell'Aniene, soggetto frequentemente ad esondazioni nella zona di Ponte Lucano, hanno creato disagi e danni a carico degli abitanti e delle attività connesse, nonché direttamente al sito archeologico. I provvedimenti presi periodicamente sono stati poco efficaci, tanto più che il complesso monumentale ha rischiato e purtroppo rischia ancora di sparire per un palese stato di abbandono (figura 6).

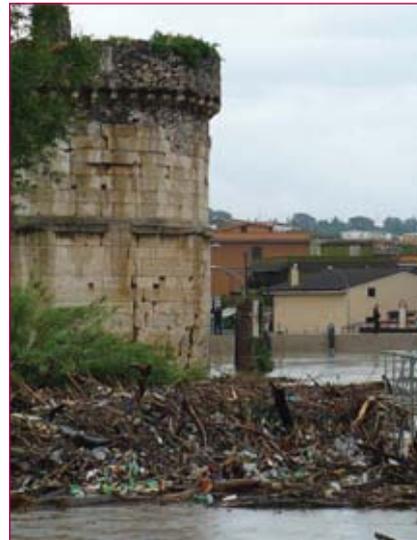
Figura 7 - Sepolcro dei Plautii durante la piena dell'Aniene, da www.salviamopontelucano.com.

senza considerare soluzioni alternative con l'obiettivo di provvedere ai costanti problemi causati dal fiume Aniene, consiste invece nell'aver peggiorato le condizioni, sia idrauliche che ambientali e conservative, del sito stesso (figura 7). Infatti il complesso e le opere archeologiche, prive di un intervento di consolidamento preventivo, si trovano tra l'argine e il fiume, esposti quindi alla violenza delle piene. Le associazioni citate si sono unite nel Comitato per il Recupero di Ponte Lucano e hanno richiamato l'attenzione del *World Monuments Fund* (WMF) sulla minata sopravvivenza dell'area archeologica: questa organizzazione no-profit - una delle più importanti nel tutelare i siti archeologici a rischio di distruzione - ha inserito nell'ottobre del 2009 il complesso di Ponte Lucano nella lista dei monumenti mondiali in pericolo (www.salviamopontelucano.com).

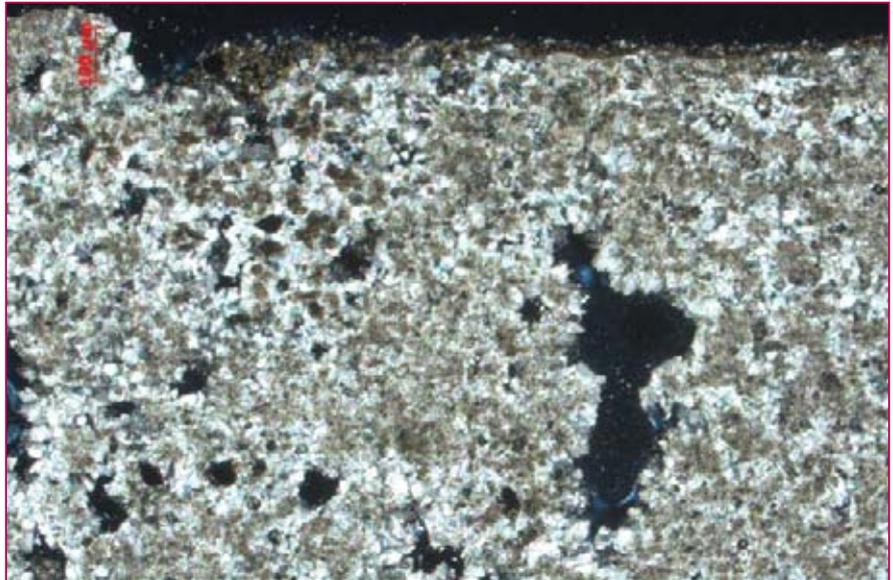
Le indagini effettuate in questa ricerca hanno reso possibile una prima individuazione del degrado prodotto dalle condizioni ambientali, come la fratturazione dei cristalli nello strato più superficiale dei campioni (figura 8), la presenza di diversi strati di ossidazione riconoscibili nei punti dove le caratteristiche cromatiche del travertino variano da giallo chiaro a rosa e rosso (figura 9), evidenti fenomeni di solfatazione del carbonato di calcio, presenza di attacco biologico specialmente sul lato Ovest a carico di alghe verdi e licheni (figura 10).

Figura 8 - Sezione sottile del campione n. 2 prelevato dal lato est (verso la strada) del Sepolcro, polarizzatori incrociati.

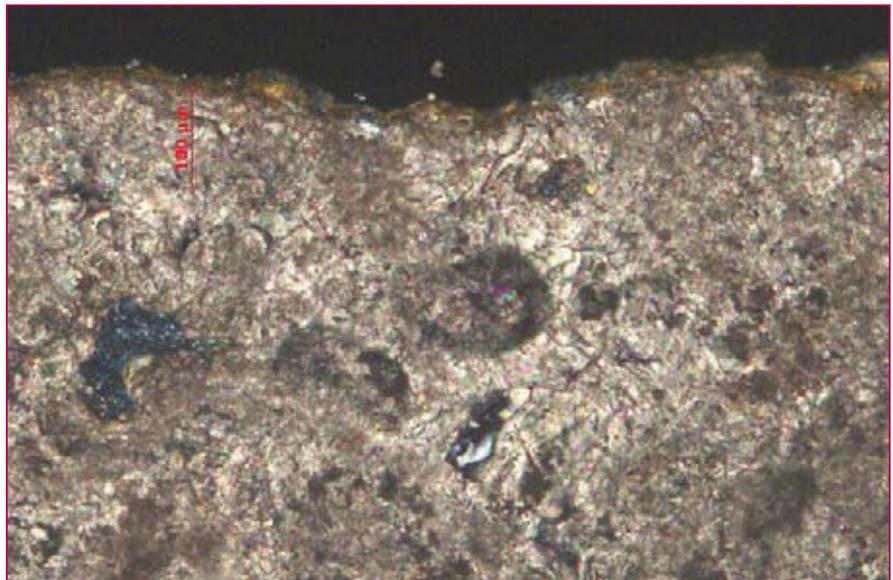
La loro azione metabolica e fisico-mec-
 canica, associata a quella dei licheni
 con i quali spesso creano meccanismi
 di simbiosi, contribuisce al deteriora-
 mento della pietra. Sul lato esposto
 ad est, invece, la presenza evidente
 di una maggiore pigmentazione di
 colore rosa-rosso sulla superficie può
 essere un indicatore importante della
 risposta delle superfici di travertino
 agli agenti inquinanti. La colorazio-
 ne risulta più evidente nelle zone di
 percolazione e nei riquadri ricavati
 agli angoli di numerosi blocchi, prima
 occupati da strutture mobili probabil-
 mente in ferro. Le analisi FTIR (figu-
 ra 13) e XRD hanno messo in risalto
 la presenza di solfatazione in tutti i
 campioni esaminati, mentre quelli di
 cava non presentano picchi caratte-
 ristici di solfato di calcio bi-idrato.
 Il gesso è presente in modo evidente
 nei campioni prelevati nelle zone più
 esfoliate ed ossidate ed in particolare

Figura 9 - Sezione sottile del campione n. 1 prelevato dal lato est del Sepolcro con evidente patina rossastra, polarizzatori incrociati

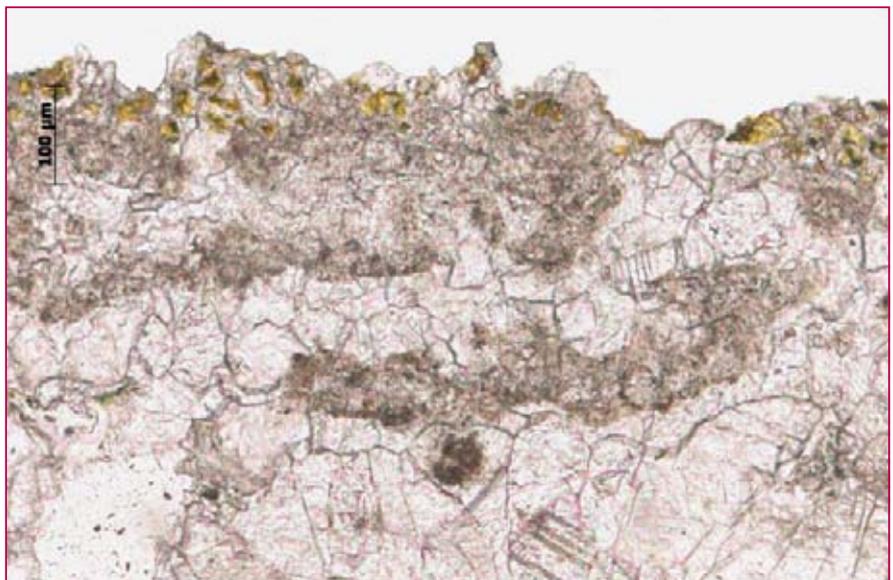
Questi fenomeni di degrado rimandano ad una problematica ben accertata, ovvero la presenza di acqua fluviale di esondazione periodica e documentano le cattive condizioni di conservazione del manufatto. A questo proposito va evidenziata la peculiare localizzazione di due fenomeni alterativi: uno riguarda l'attacco biologico e l'altro la 'patina' rossastra osservata sulle superfici del Mausoleo. Per il primo punto si è riscontrata la presenza di alghe criptoendolitiche solamente sul lato Ovest del monumento (figure 11-12); questo farebbe pensare che gli organismi algali abbiano trovato il microclima ideale solamente in questa particolare zona del sepolcro, più vicina al bacino dell'Aniene, poco esposta al sole e oltretutto meno interessata dall'inquinamento atmosferico causato dalla presenza di una strada altamente trafficata, al contrario del lato opposto dell'opera archeologica. Le alghe criptoendolitiche vivono all'interno della pietra e colonizzano cavità strutturali sviluppandosi in strati paralleli alla superficie (Caneva et al. 2005).

Figura 10 - Sezione sottile del campione n. 4 prelevato dal lato sud-ovest del Sepolcro con presenza di alghe verdi in superficie, polarizzatori paralleli.

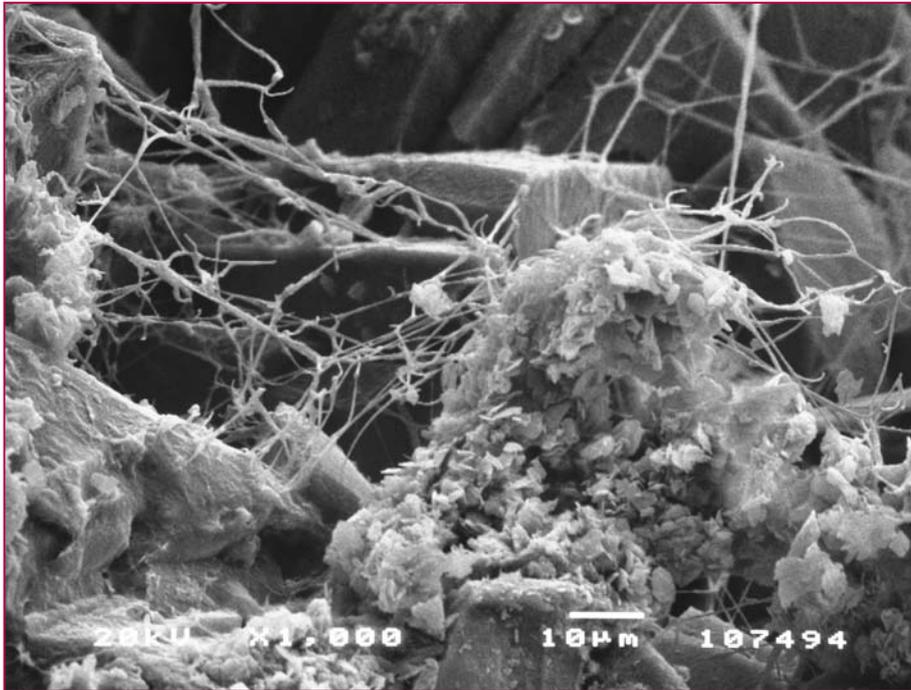
Figura 11 Immagine al SEM del campione n. 7 prelevato dal lato ovest (verso il fiume) del Sepolcro. Oltre alla presenza dei filamenti dell'alga che in certi punti sono strettamente associati al materiale lapideo, si riscontrano anche molti cristalli di gesso.

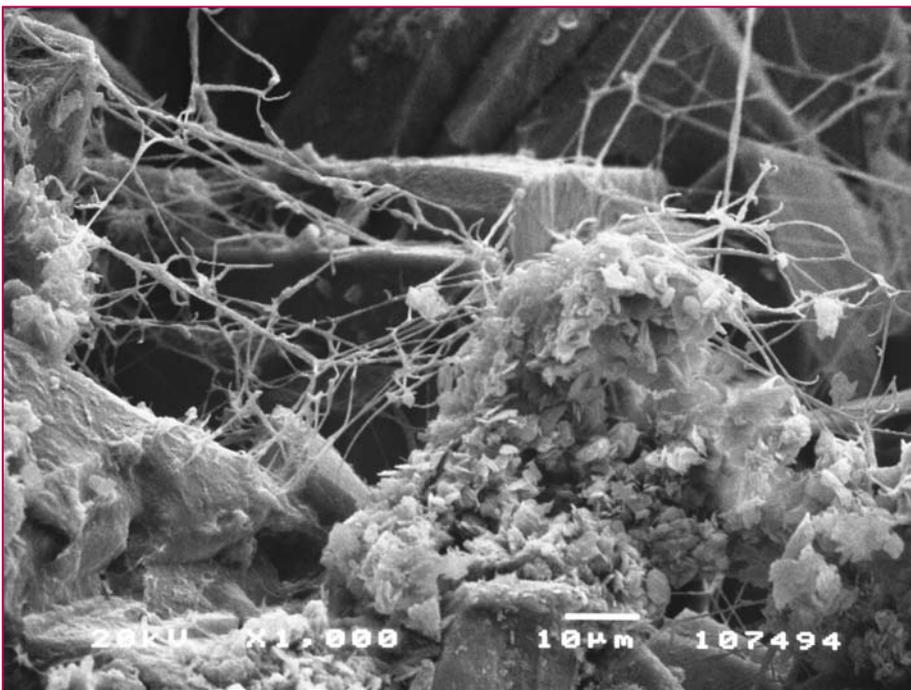
Figura 12 - Immagine al SEM del campione n. 7, particolare dei filamenti dell'alga.

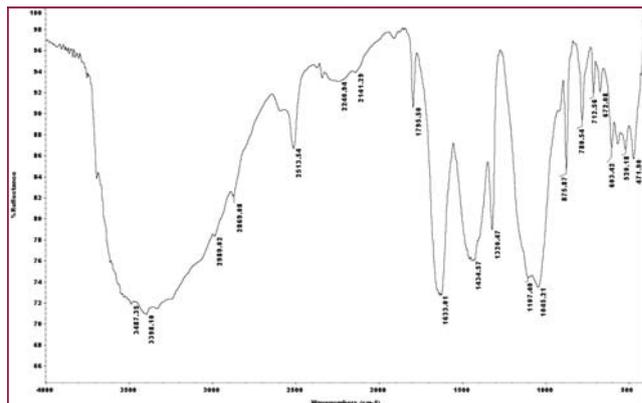
Figura 13 - Spettro FTIR del campione n. 1. I materiali riscontrati sono: carbonato di calcio (picchi principali a 2989.02, 2869.54, 2513.54, 1795.50, 1434.57, 875.87 e 712.56 cm^{-1}), costituente principale del travertino; solfato di calcio bi-idrato (picchi a 3398.10, 2240.94, 2141.29, 1107.40, 672.08 e 603.42 cm^{-1}); ossalati (picchi a 1633.01, 1320.42 e 780.54 cm^{-1}); ossidi di ferro con picchi 520.18 e 471.90 cm^{-1} .
