GESTIRE L'EMERGENZA: LA CARTA DEL RISCHIO DEL PATRIMONIO CULTURALE PER IL RECUPERO DELLE OPERE D'ARTE NELLE AREE TERREMOTATE

di Silvia Cutarelli

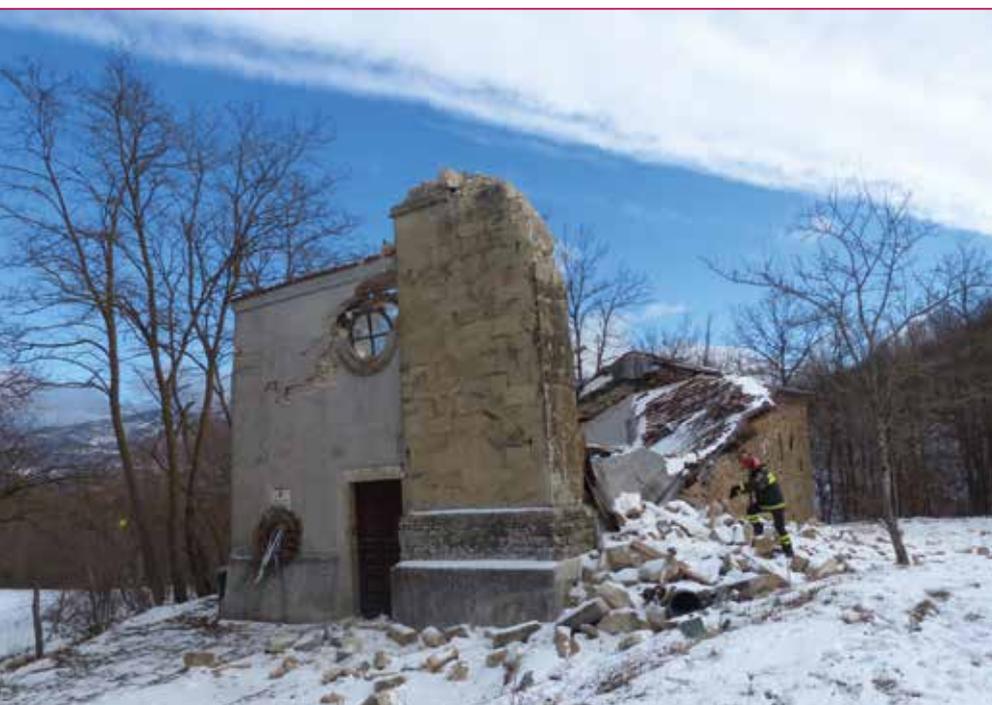
Fig. 1 - Le operazioni di recupero condotte dai Vigili del Fuoco nella chiesa di S. Michele Arcangelo ad Amatrice (RI).

La Carta del Rischio è un sistema informativo territoriale del MIBACT, sviluppato dall'ISCR negli scorsi anni Novanta: concepito sin dall'origine con duplice attitudine conoscitiva e programmatica, il SIT si sostanzia di una banca dati georeferenziata del patrimonio culturale ed è rivolto a pianificare, in condizioni ordinarie, gli interventi di conservazione e manutenzione programmata. Durante lo stato di emergenza sismica dichiarato nel 2016 e di recente prorogato sino al 2020, la piattaforma è stata inoltre utilizzata per gestire la documentazione relativa alle operazioni di recupero nelle aree terremotate (Fig. 1).

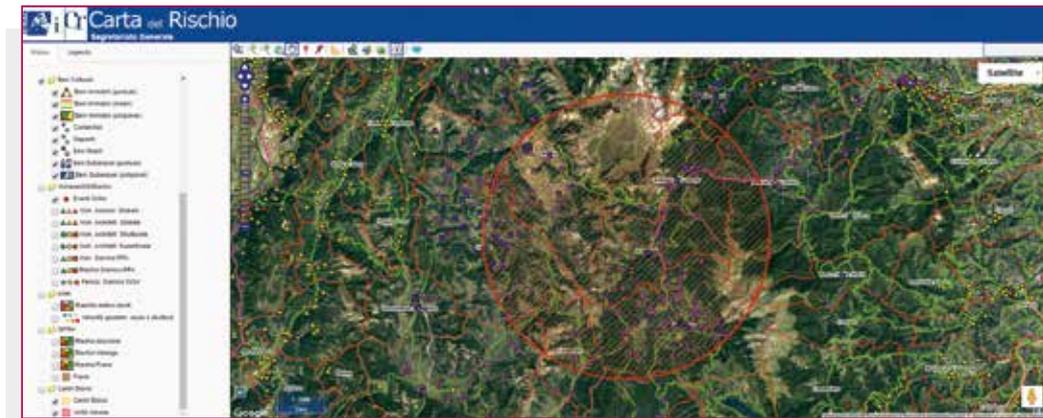
Fig. 2 - Un esempio di estrazione dei dati dalla Carta del Rischio: sulla cartografia sono individuati i beni mobili, immobili e i contenitori compresi nel raggio di 15Km dall'epicentro del sisma del 24 agosto 2016.

Il collegamento informatico fra beni mobili e immobili si è rivelato particolarmente utile a coordinare le attività di recupero durante le emergenze dell'Emilia Romagna, nel 2012, e del centro Italia, nel 2016; la georeferenziazione su una base cartografica, infatti, ha consentito d'individuare, in tempo reale, i monumenti coinvolti nelle calamità e di organizzare sia i sopralluoghi che le attività di messa in sicurezza (Fig. 2). Parallelamente, gli elenchi delle opere associate alle fabbriche hanno permesso di precisare almeno

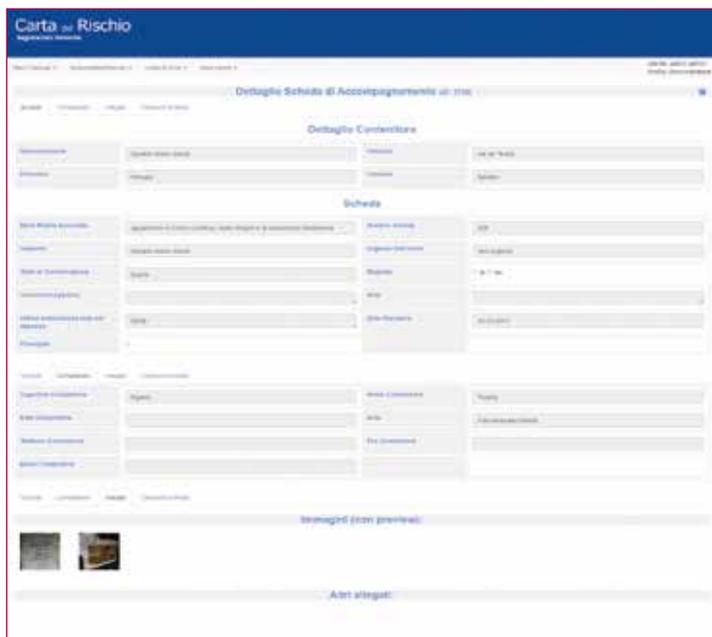
Fig. 3 - I dati registrati in una scheda di accompagnamento informatica della Carta del Rischio, relativa al deposito di Santo Chiodo a Spoleto.

Le schede di accompagnamento attestano lo spostamento dei manufatti nei depositi di emergenza; oltre a specificare

la data del recupero e gli estremi della scheda e del compilatore, restituiscono informazioni inerenti alla localizzazione d'origine e al bene mobile, come pure sintetiche indicazioni destinate ai restauratori, relative allo stato di conservazione, alle precauzioni da adottare nell'apertura degli imballaggi, all'urgenza dell'eventuale intervento (Fig. 3). La trasposizione informatica del modello cartaceo implica alcuni accorgimenti, come la necessità di associare le schede di accompagnamento a un deposito temporaneo, specificando eventualmente la collocazione. Nella Carta del Rischio, inoltre, i dati descrittivi sono riportati nelle anagrafiche collegate alle schede di accompagnamento; l'abbinamento impone, in via preliminare, il confronto fra i beni recuperati e quelli registrati nel Catalogo generale, dotati di NCTN e riferiti a uno specifico contenitore. Quando corrispondenti, le schede di accompagnamento sono associate digitalmente alle anagrafiche presenti nel sistema, precedentemente importate da VIR; diversamente, esse sono generate *ex-novo* su Carta del Rischio e poi collegate all'edificio di riferimento (Fig. 4). La determinazione dell'effettiva corrispondenza fra schede di catalogo e beni rimossi, da effettuarsi durante i recuperi o nei depositi e da verificare in fase d'informatizzazione, è talvolta resa complessa dalle condizioni frammentarie delle opere o dalla mancanza di un'adeguata documentazione fotografica, poiché i prelievi sono spesso condotti all'interno di edifici parzialmente crollati e in condizioni ambientali avverse. Inoltre, le schede VIR di compilazione più remota sono talvolta corredate da al riconoscimento dell'opera. In questi casi, l'associazione scheda/opera è stata risolta analizzando il tipo di bene, le misure e le tecniche esecutive indicate nelle anagrafiche; ove possibile, le immagini sono state recuperate dalle Soprintendenze competenti o tramite le campagne fotografiche eseguite nei depositi, con il conseguente aggiornamento della documentazione del SIT.

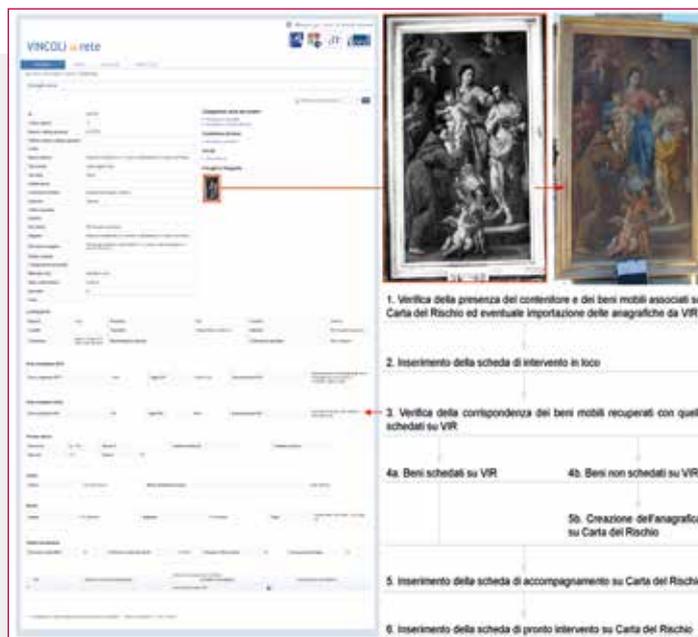
Fig. 4 - La procedura d'inserimento delle schede relative ai beni mobili su Carta del Rischio e la verifica della corrispondenza fra le opere recuperate e quelle schedate su VIR.

riferite all'intervento con un contenitore e le schede anagrafiche a quelle di accompagnamento e pronto intervento, gerarchicamente ordinate e univoche per ciascun bene. Oltre ai dati identificativi del compilatore, le schede d'intervento indicano i luoghi di collocazione e ricollocazione dei beni rimossi, i tipi di protezione in loco, l'elenco delle opere prelevate. L'inserimento su Carta del Rischio comporta sovente la necessità di generare nuovi contenitori, che popolano la banca dati del SIT: se presenti su VIR, le anagrafiche sono importate automaticamente; in caso contrario, esse sono generate tramite SIGECweb, collegate alle schede dei beni mobili e infine inviate sia a VIR che a Carta del Rischio.

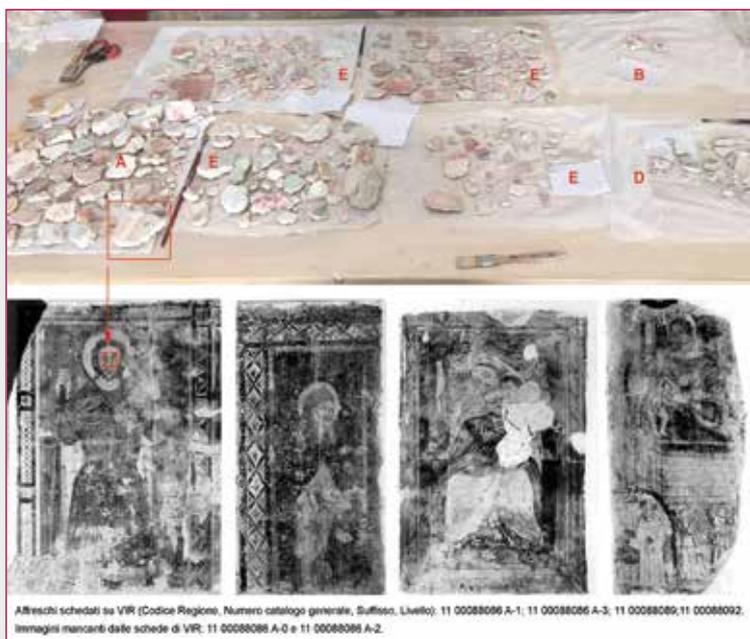
Fig. 5 - Chiesa di S. Ercolano a Ussita (MC): identificazione dei frammenti dipinti tramite confronti con le opere schedate su VIR.

Durante la campagna fotografica eseguita nei depositi è stato verificato che parte dei frammenti, suddivisi in cassette identificate da codici, appartenevano alle opere catalogate su VIR (Fig.5); sono stati pertanto richiesti e acquisiti documenti aggiuntivi. L'esatta collocazione dei resti è stata individuata tramite uno schizzo planimetrico che indica le sezioni delle pareti corrispondenti ai codici delle cassette; le foto realizzate durante il recupero, inoltre, hanno consentito di ricostruire l'esatta disposizione delle pitture (Fig. 6). Il procedimento ha quindi permesso di chiarire le relazioni fra i beni schedati e i frammenti recuperati. Diversamente da quanto presunto in un primo momento, i lacerti appartengono a opere diverse, tutte registrate nel Catalogo generale a meno di una che, prima del sisma, era coperta da intonaco; i pochi resti visibili hanno impedito d'individuare il soggetto, che potrà essere specificato in seguito a un esame più approfondito e inserito nell'unica anagrafica generata *ex-novo*.

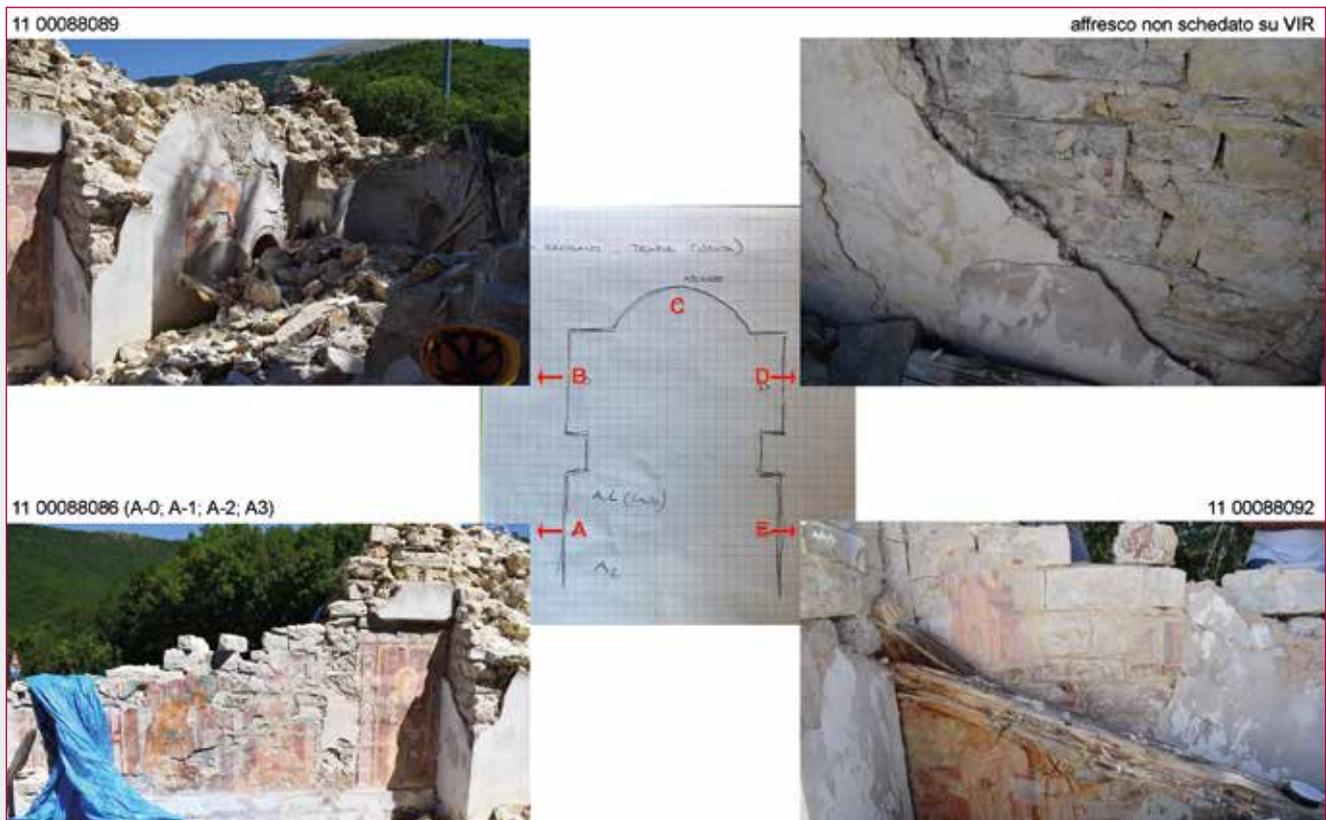
Fig. 6 - Chiesa di S. Ercolano: localizzazione dei dipinti ancora *in situ* e abbinamento agli identificativi delle cassette e ai codici di VIR.
