STRUCTURAL HEALTH MONITORING DEL PATRIMONIO STORICO-ARTISTICO

LA SALA DEI BATTUTI DEL DUOMO DI CONEGLIANO

di Filippo Casarin, Emma Beccaro, Matteo Fattoretto, Paolo Girardello

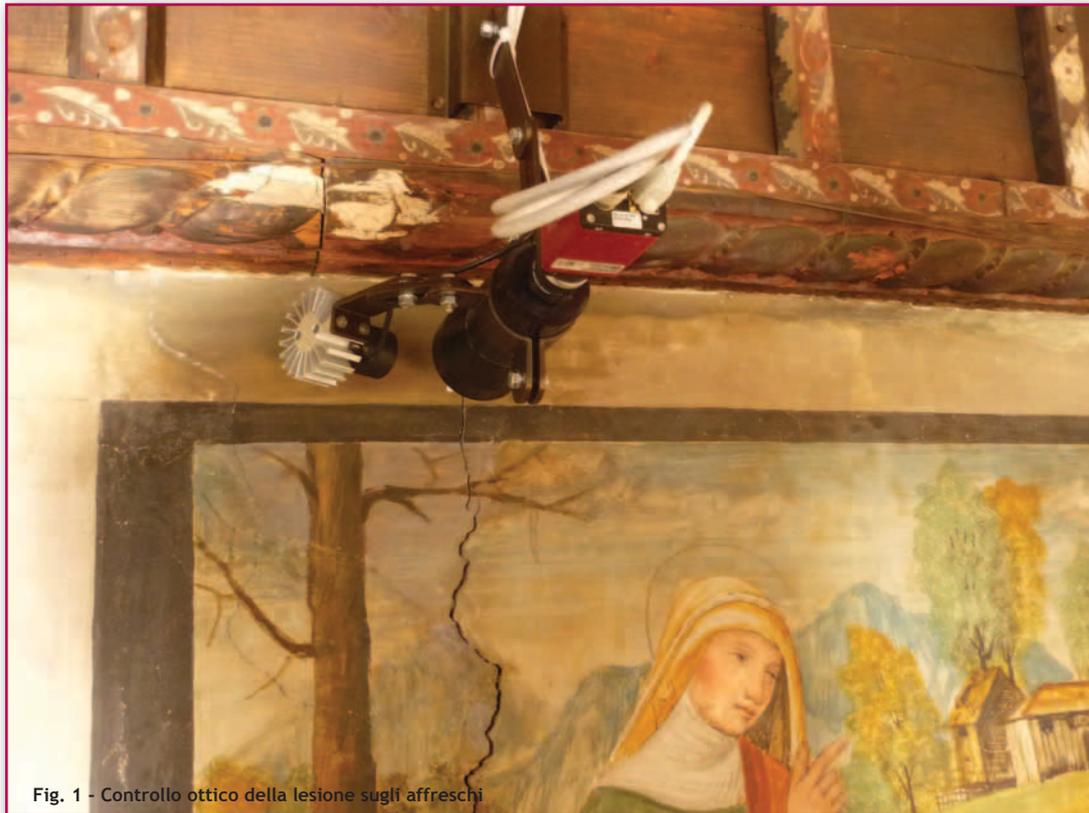
Fig. 1 - Controllo ottico della lesione sugli affreschi

In aggiunta a tali sensori, a controllo del comportamento della lesione maggiormente visibile nell'affresco e che prosegue con una profonda fessurazione anche nella pavimentazione, è stata installata una videocamera ottica ad alta definizione. Lo strumento rileva lo spostamento relativo di quattro piccoli target ottici posti ai due lati della fessura, applicati mediante collante completamente removibile. Si tratta di una metodologia innovativa, che non interferisce con la superficie e che permette di ottenere una precisione paragonabile e con risultati perfettamente in linea rispetto a quelli ottenuti con i "classici" trasduttori potenziometrici di spostamento (Figura 5).

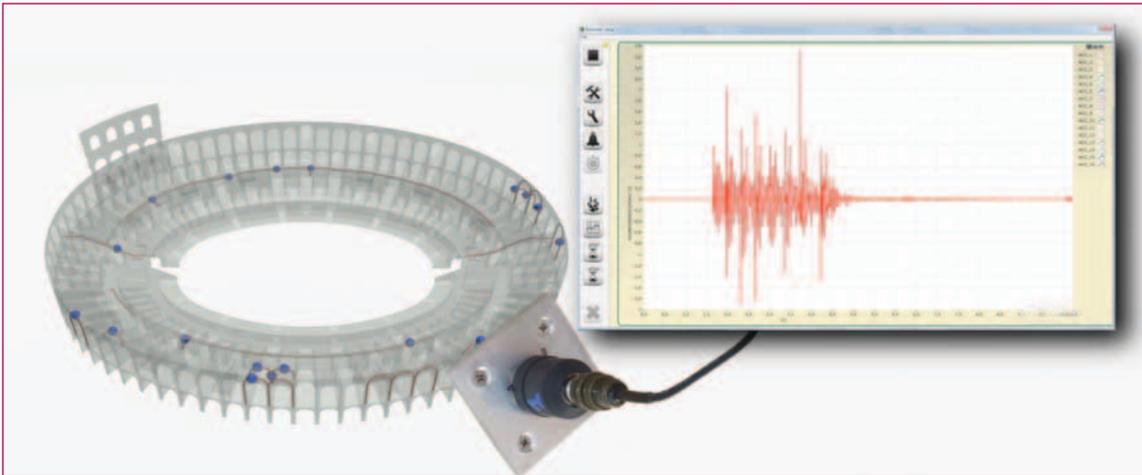
Fig. 2 - Schematizzazione del funzionamento di un sistema di monitoraggio strutturale.

Un sistema di monitoraggio strutturale tipo è composto dai sensori e da un sistema di acquisizione e trasmissione dei dati ove è installato un software specifico per l'effettiva raccolta degli stessi ed eventualmente la diagnosi strutturale onboard (Figura 2).

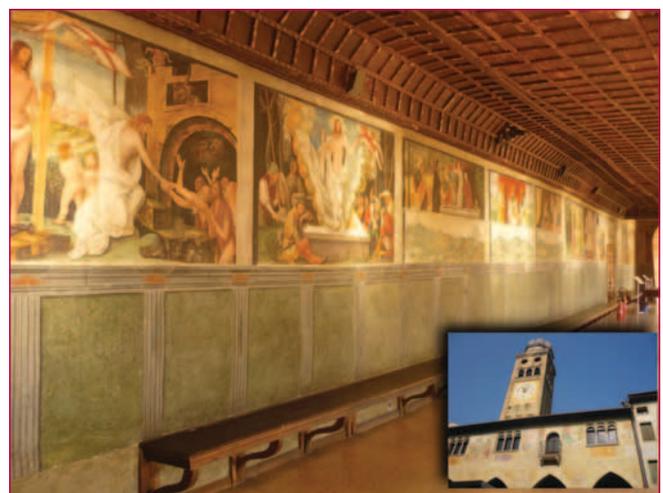
Fig. 3 - Duomo di Conegliano con la splendida Sala dei Battuti.

Il Duomo di Conegliano, un mirabile esempio di edificio rinascimentale, domina il centro storico della città estendendosi dietro una serie di nove arcate che caratterizzano l'elegante facciata della Scuola dei Battuti, ornata dalle preziose trifore romaniche che sono intervallate dalle raffigurazioni bibliche realizzate da Ludovico Toeput Pozzoserato (Figura 3).

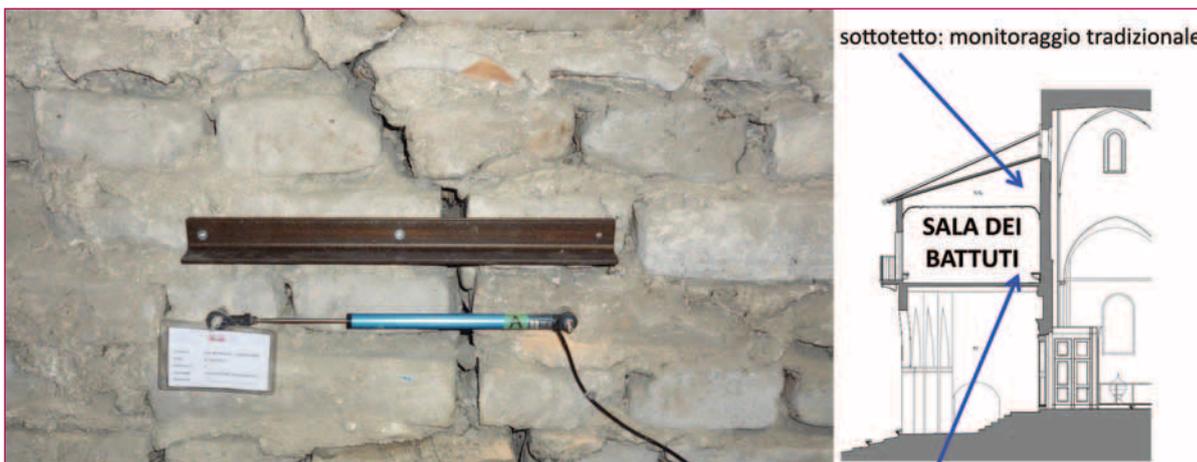
Fig. 4 - Monitoraggio mediante trasduttori di spostamento e sezione di dettaglio del posizionamento.

Il sistema di monitoraggio selezionato per la Sala dei Battuti è composto da una rete di trasduttori di spostamento, integrati da un sensore di temperatura ed umidità relativa, volti a monitorare eventuali movimenti delle pareti fessurate in modo evidente e da tempo in alcuni punti. Tali sensori sono stati installati a livello del sottotetto per non interferire con la superficie dipinta (Figura 4).

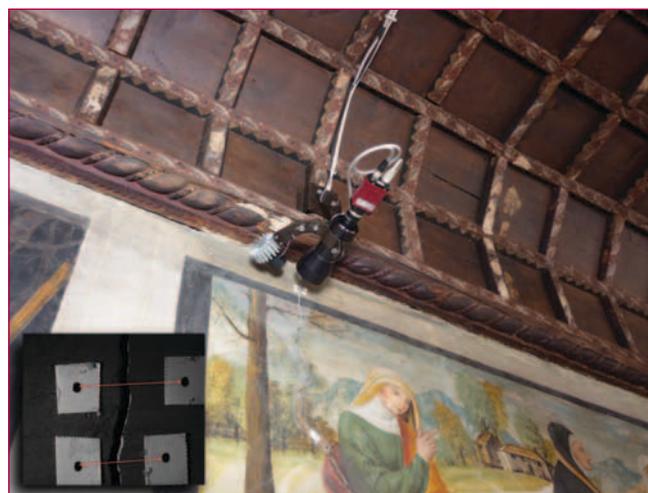
Fig. 5 - Dettaglio della videocamera all'interno della Sala dei Battuti.

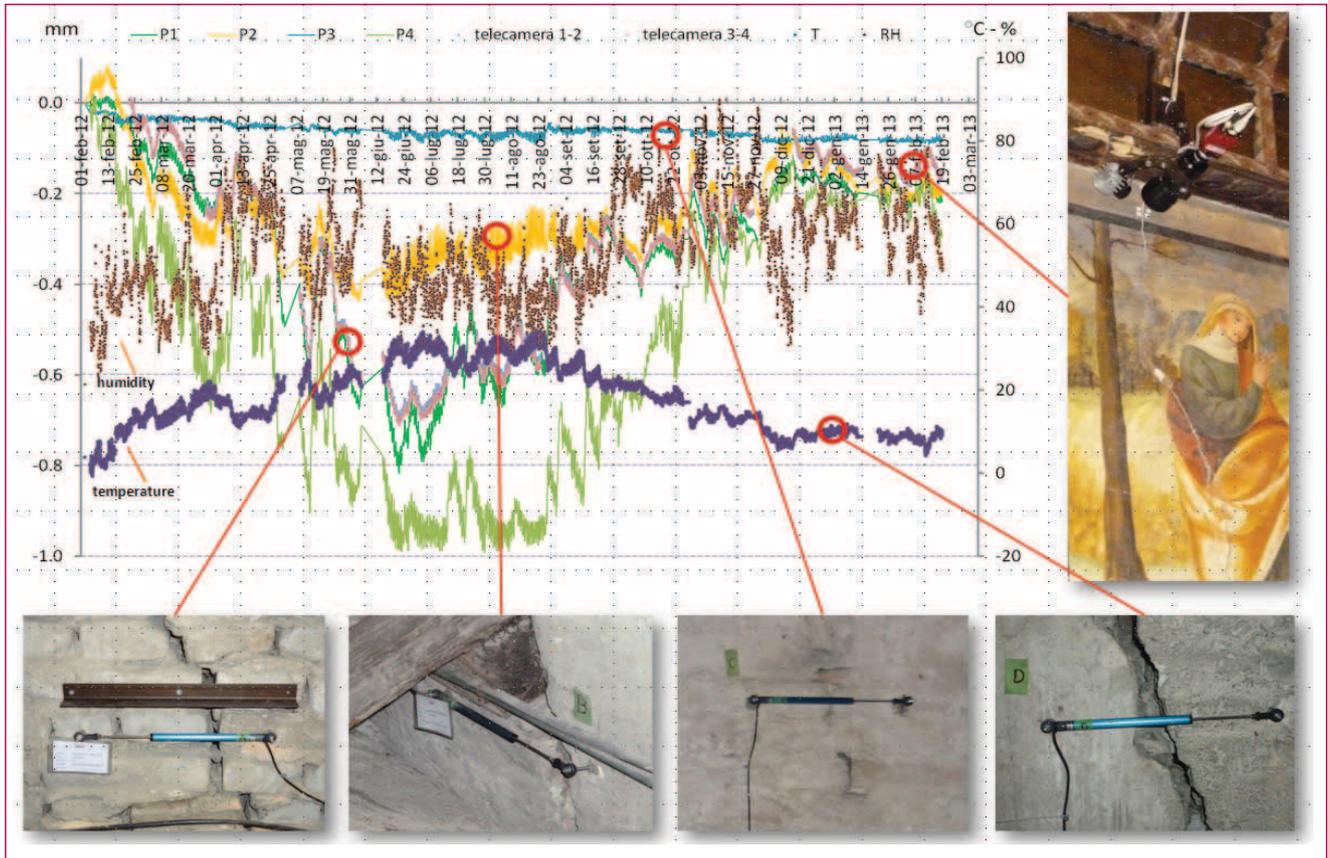
Fig. 6 - Analisi dei dati del monitoraggio strutturale.

so di verificare il comportamento delle lesioni in occasione delle scosse telluriche emiliane dei mesi di maggio e giugno 2012, che l'edificio ha percepito debolmente. I dati reperiti fino a quasi tutto febbraio 2013, corrispondenti ad oltre un anno di registrazione, vengono riportati in Figura 6. Le letture eseguite indicano la periodica apertura/contrazione delle fessure, dovuta alle variazioni quotidiane e stagionali della temperatura. I risultati raccolti nel primo anno di monitoraggio non evidenziano preoccupanti tendenze deformative del quadro lesivo monitorato, potendo quindi escludere un rapido peggioramento delle condizioni accertate.

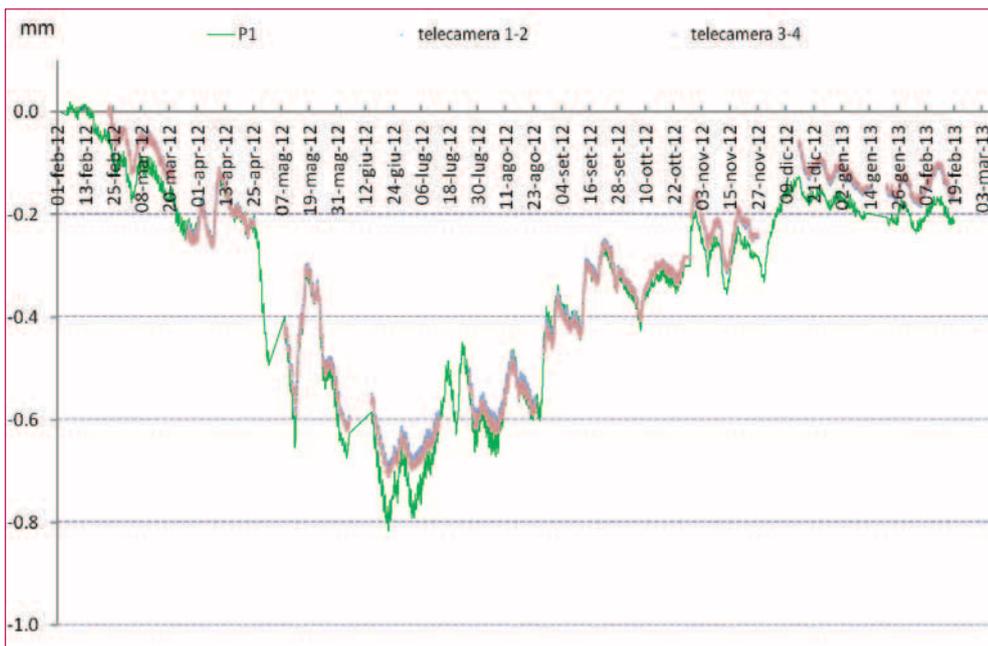
Fig. 7 - Confronto dati telecamera e rispettivo potenziometro.

In Figura 7 si può apprezzare come le letture di spostamento provenienti dalla videocamera (in blu e rosa, nel grafico), rilevate nella lesione presente negli affreschi della Sala dei Battuti, sono perfettamente in linea con la corrispondente lettura potenziometrica (P1, in verde), eseguita in corrispondenza della medesima lesione presente nel sottotetto, ad una quota di circa un metro superiore. Nei mesi estivi e invernali, si riscontra una leggera variazione tra le letture, dovuta presumibilmente alle differenti condizioni termigrometriche tra i due ambienti, essendo il sottotetto più rapidamente esposto alle variazioni dei parametri ambientali.
