# LA RICOSTRUZIONE GRAFICA DEL PAVIMENTO MUSIVO DI UNA VILLA ROMANA

di Caterina Gattuso e Valentina Caramazza

L'articolo illustra un processo di indagine conoscitiva effettuato mediante la documentazione, l'elaborazione e la ricostruzione grafica della pavimentazione musiva di un complesso termale in una villa di epoca romana, situata sulle rive del lago d'Esaro nel Comune di Roggiano Gravina (CS).

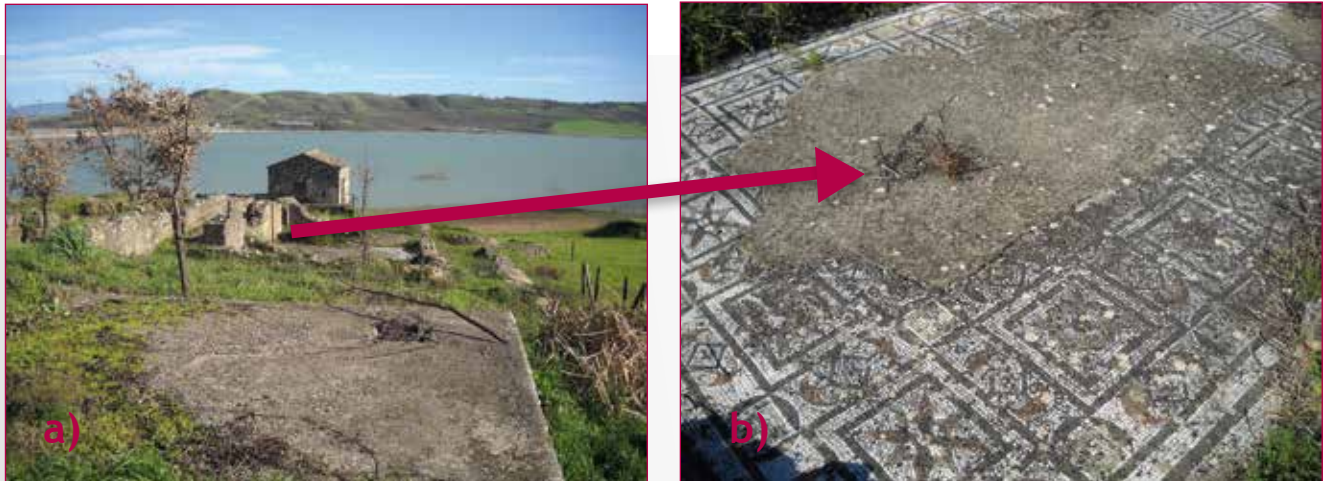
Fig. 2 - La villa romana di Roggiano Gravina (a) e il mosaico pavimentale analizzato (b).

La pavimentazione musiva, oggetto di analisi, risulta essere caratterizzata da una composizione policroma contenuta all'interno di una doppia cornice realizzata in tessere blu. Il campo centrale si presenta suddiviso in fasce anch'esse in tessere blu, le quali intersecandosi danno origine a dei quadrati più piccoli di colore verde iscritti in un cerchio, ed a campi di forma quadrata più grandi. Questi ultimi contengono a loro volta dei quadrati minori che racchiudono alternativamente due differenti motivi floreali: il primo, costituito da quattro petali trilobati in tessere rosse e quattro petali lanceolati di colore verde e il secondo, rappresentato da un fiore composto da quattro petali lanceolati bicolori (rosso e blu) e quattro dardi di colore verde (Fig. 2 a, b).

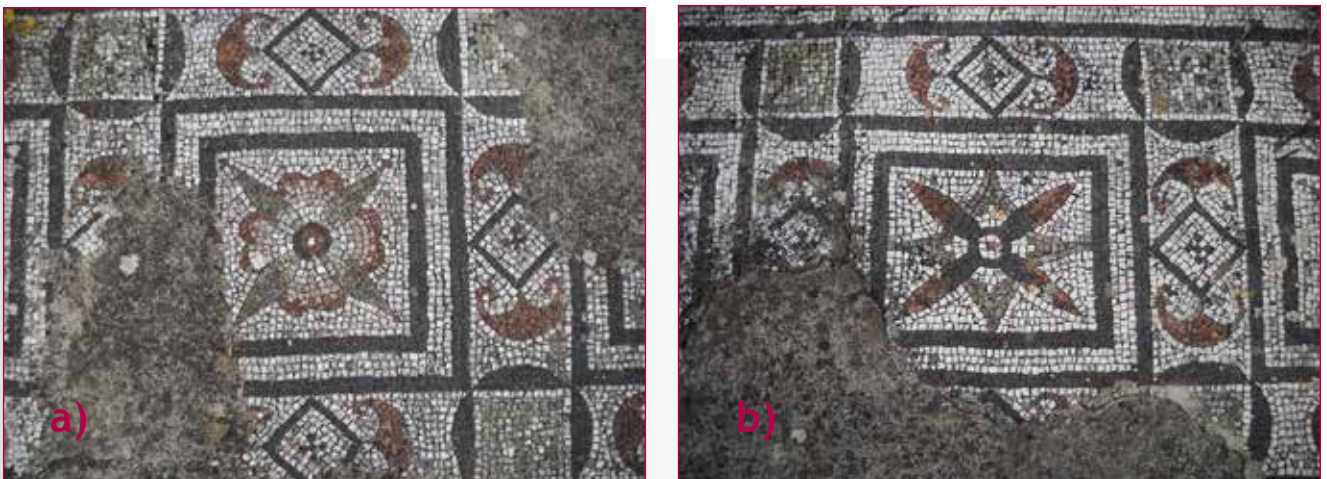
Fig. 3 - I motivi floreali e decorativi del pavimento musivo (a, b).

Ciascuna fascia è decorata da una successione alternata di quadrati inscritti in un cerchio contenenti all'interno una decorazione realizzata con tessere bianche e di quadrati ruotati contenenti al loro interno una crocetta con ai lati due pelte rosse (Fig. 3) (Accardo 2000, Guzzolino 1996, Malacrino 2012, Chiarlo 1974).

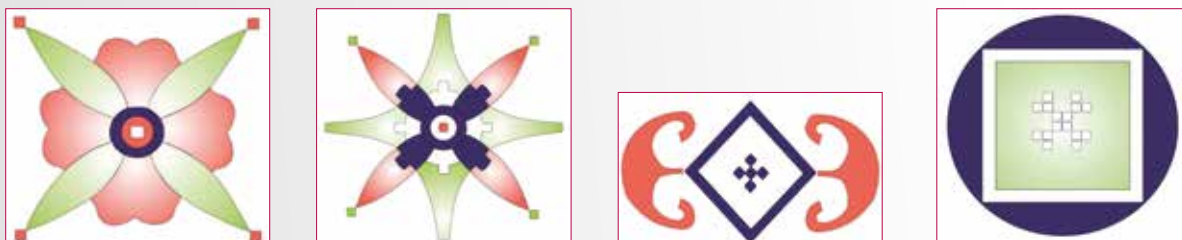
Fig. 5 - La ricostruzione cromatica dei motivi decorativi.

Dopo aver ricostruito i diversi moduli decorativi (Fig. 4), si è passati alla loro colorazione (Fig. 5).

Per quanto concerne la scelta dei colori si è cercato di ricorrere a tonalità e sfumature che fossero quanto più simili a quelle originali non trascurando ma valorizzando la dimensione artistica dell'intera composizione. La seconda parte del lavoro ha riguardato la ricostruzione della pianta della pavimentazione, ottenuta facendo riferimento non soltanto ai rilievi in scala depositati presso gli uffici del Comune di Roggiano Gravina, ma anche ad un articolo (Malacrino C. G., Architettura e mosaici della villa romana di loc. Larderaria a Roggiano Gravina (CS), Atti del XVIII Colloquio AISCOM - Associazione italiana per lo studio e la conservazione del mosaico, 14 - 17 Marzo 2012, Cremona) che oltre a riportare
