Schedatura speditiva per analisi di vulnerabilità architettonica: un'esperienza recente

di Tiziana Brasioli, Martina Murzi

Le brevi note che seguono, forniscono un resoconto parziale dell'attività svolta nel corso della campagna di rilevamento dello stato di conservazione e della vulnerabilità sismica di un campione di beni architettonici e archeologici situati in tre differenti aree del territorio italiano.

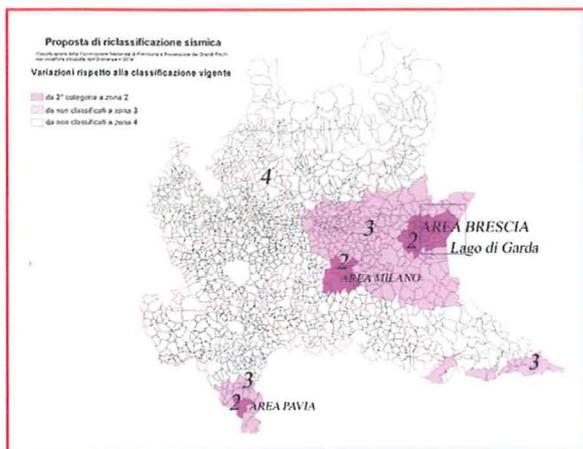
Figura 1 - Riclassificazione sismica Regione Lombardia

Con questo criterio, si è individuata nella zona della provincia di Brescia l'area maggiormente rispondente ai requisiti richiesti (Fig.1 a pagina seguente).

A questo proposito, ci si è riferiti alla recente riclassificazione sismica che individua un totale di quattro zone, dalla 4 di minima intensità alla 1 di massima intensità sismica, con le quali è stato mappato il territorio nazionale (Ordinanza n° 3274 – G.U. n° 10 del 08.05.2003 supp. N° 72).

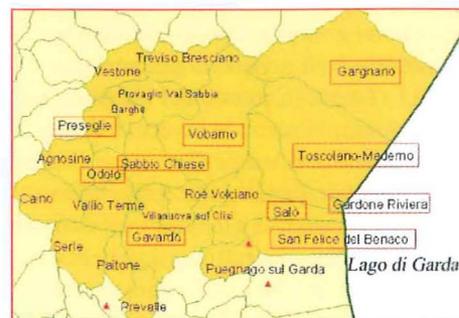
Figura 2 - Comuni selezionati nella zona di Brescia

In totale si tratta di 23 Comuni compresi tra il lago di Garda, la città di Brescia e il Lago d'Iseo. Di questi, ne sono stati scelti dieci: Gardone Riviera, Gargnano, Gavardo, Odolo, Preseglie, Sabbio Chiese, Salò, San Felice del Benaco, Toscolano Maderno e Vobarno, selezionati in base alla rispondenza delle peculiarità tipologiche e costruttive dei loro monumenti con le caratteristiche richieste dall'attività sperimentale (Fig. 2).

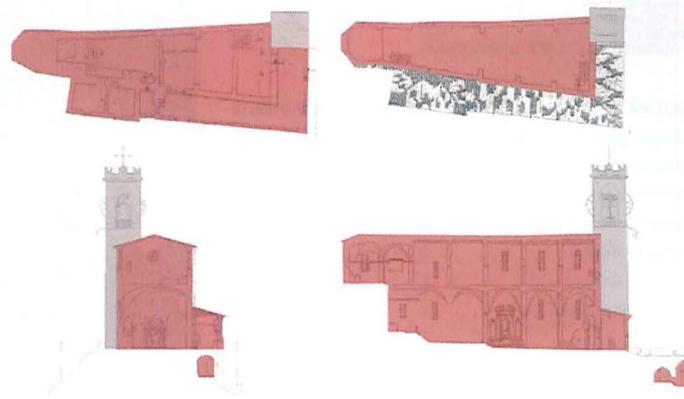
D. *Struttura formata in pianta e in elevazione da diversi macroelementi tra loro distinguibili per la diversa funzione strutturale, in cui si possono verificare meccanismi di danno (chiese, teatri, parti di complessi edilizio-monumentali).*

E. *Struttura del tutto simile ad una delle precedenti A, B, C o D ma con parti di essa dotate di notevole spessore o dotate di speroni esterni, in cui si possono verificare stati di danno per la notevole differenza di rigidità (mura fortificate, torri tozze, bastioni, castelli).*
