LA CARTOGRAFIA DEGLI AGGREGATI STRUTTURALI A SUPPORTO DELLA SALVAGUARDIA DEI BENI CULTURALI IN EMERGENZA

di Pierluigi Cara, Cosmo Mercuri

La cartografia degli aggregati strutturali per il censimento danni e il rilievo di agibilità post-sismica, può costituire uno strumento di supporto per la salvaguardia dei beni culturali in emergenza. Nel lavoro viene presentato un esempio della sua applicazione nel caso di alcune attività riguardanti i sopralluoghi effettuati sulle chiese a seguito del terremoto di Ischia del 21 agosto 2017.

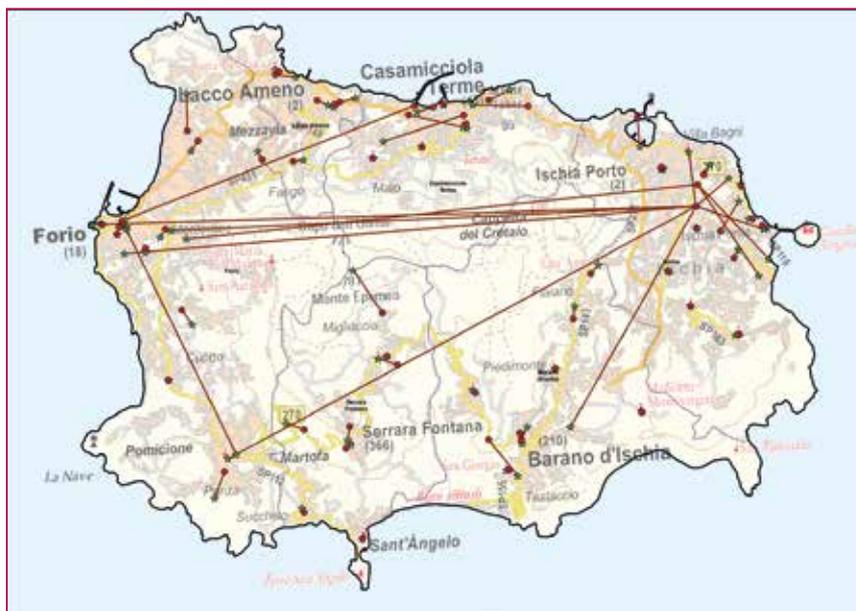
Fig. 1 - Analisi sull'accuratezza dell'ubicazione delle Chiese censite nella Diocesi di Ischia. Il punto in rosso mostra la posizione iniziale e la stella in verde mostra la nuova posizione dopo l'analisi effettuata. Come si può vedere l'accuratezza del posizionamento è molto variabile e in diversi casi lo spostamento conseguente è anche di notevole entità.

Una attività che è stata svolta a Ischia nelle prime fasi della gestione emergenziale, ha riguardato la verifica della geo localizzazione delle 73 Chiese presenti nella Diocesi di Ischia. L'attività ha preso come input lo shapefile delle Chiese Italiane (fonte: <http://www.geonue.com/le-chiese-in-italia/>). Il riposizionamento è stato effettuato in base alla denominazione delle Chiese della Diocesi di Ischia unitamente ad altre informazioni tratte dal Web (<http://www.ischia.it/scopri-ischia/cosa-vedere/chiese>) e verificate con Google Map/Street View e altre fonti cartografiche eventualmente disponibili. Il riposizionamento ha comportato la collocazione del nuovo punto in corrispondenza dell'ingresso principale della chiesa entro il perimetro dell'edificio corrispondente. Nella Figura 1 è mostrato il risultato del riposizionamento.

Nella gran parte dei casi si tratta di riposizionamenti di piccola entità. In diversi casi lo spostamento è stato rilevante a seguito di errore di attribuzione del comune o di spostamento all'interno del comune stesso.

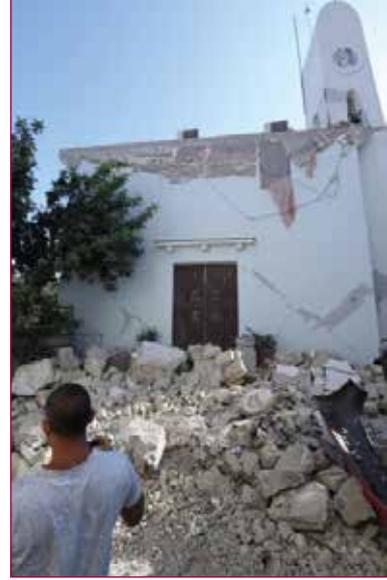
Fig. 2 - Veduta laterale della Chiesa del purgatorio nel Comune di Casamicciola Terme a Ischia con evidenze dei danni subiti a seguito del terremoto del 21 agosto 2017 (Fonte: http://foto.ilmessaggero.it/italia/il_terremoto_e_i_beni_culturali_di_ischia-2630024.html).

Nella Zona Rossa individuata dal Comune di Casamicciola Terme (<http://www.comune.casamicciolaterme.na.it/OrdSisma.pdf>) è collocata la Chiesa del Purgatorio detta anche Chiesa di Santa Maria del Suffragio (Fig. 2).

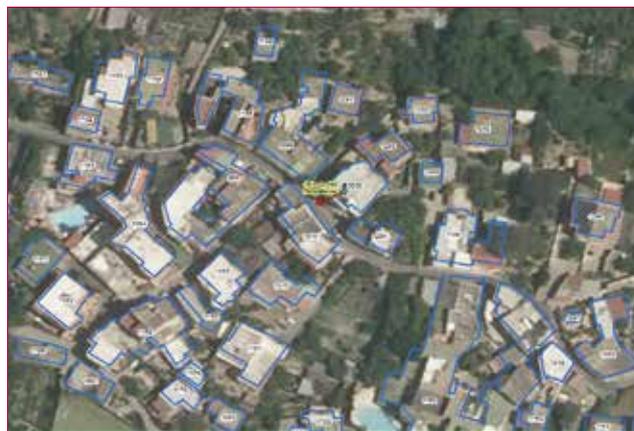
Figura 2b - Nell'immagine (Servizio WMS Ortofoto 2012 del Geoportale Cartografico Nazionale del Ministero dell'Ambiente) si può vedere il posizionamento della Chiesa del Purgatorio nel Comune di Casamicciola Terme all'interno del relativo aggregato strutturale. Gli aggregati strutturali sono i poligoni con il contorno blu, per i quali è mostrata come etichetta la parte variabile del codice IDAG senza la porzione costante iniziale con il codice ISTAT (15063019000000) e la parte terminale con il sub aggregato (00). Il simbolo circolare blu rappresenta la collocazione del contenitore VIR.
